# RESULTADOS DE LA INSPECCIÓN

CDA LA 33 S.A.S. NIT: 811026246-1  
CARRERA 63 N 32 E 69, MEDELLIN (ANTIOQUIA)  
TEL: 6044795995 - 6043628816

| 3. DATOS DEL VEHICULO | | | | | | | |
|---|---|---|---|---|---|---|--|
| TSI005 | Colombia | Público | Microbus | Nissan | Urvan ahz gl | | |

## B. RESULTADOS DE LA INSPECCIÓN MECANIZADA REALIZADA DE ACUERDO CON LOS MÉTODOS DEFINIDOS EN LA NTC 5375

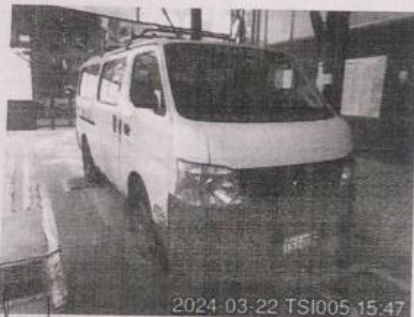
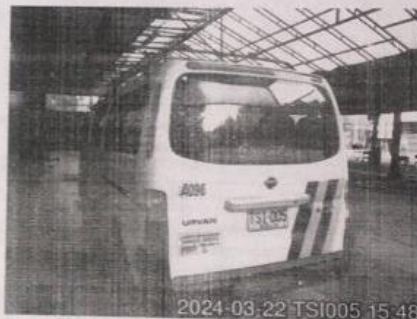
Luis Daniel Quijano Ballesteros (Foto trasera), Juan David Zapata Zapata (Alineación, peso, suspensión y frenos), Luis Daniel Quijano Ballesteros (Profundidad de labrado), Juan David Zapata Zapata (Tercera placa), Luis Daniel Quijano Ballesteros (Foto delantera), Luis Daniel Quijano Ballesteros (Inspección sensorial motor), Luis Daniel Quijano Ballesteros (Alineación de luces), Juan David Zapata Zapata (Inspección sensorial interior), Juan David Zapata Zapata (Inspección sensorial exterior), Luis Daniel Quijano Ballesteros (Inspección sensorial inferior).
