# RESULTADOS DE LA INSPECCIÓN

CDA LA 33 S.A.S. NIT: 811026246-1  
CARRERA 63 N 32 E 69, MEDELLIN (ANTIOQUIA)  
TEL: 6044795995 - 6043628816

| SNO206 | Colombia | Público | Microbus | Nissan | Urvan |

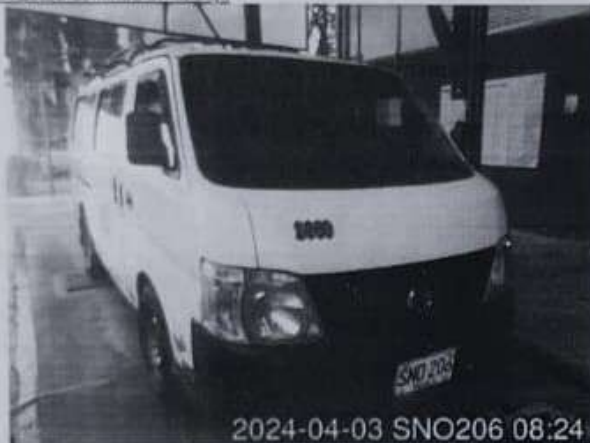
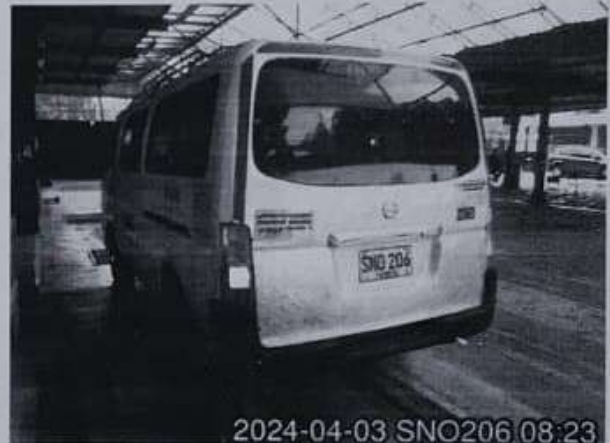
- Mal estado de la puerta trasera (aboyada)  
- Fugas sin goteo continuo en la parte inferior del motor  
- Fugas sin goteo continuo en la caja
