Formato Uniforme de Resultados - FUR

FUR N°: 17-55252

| Placa | SNV301 | País | Colombia | Servicio | Público | Clase | Microbus | Marca | Renault | Línea | Trafic |

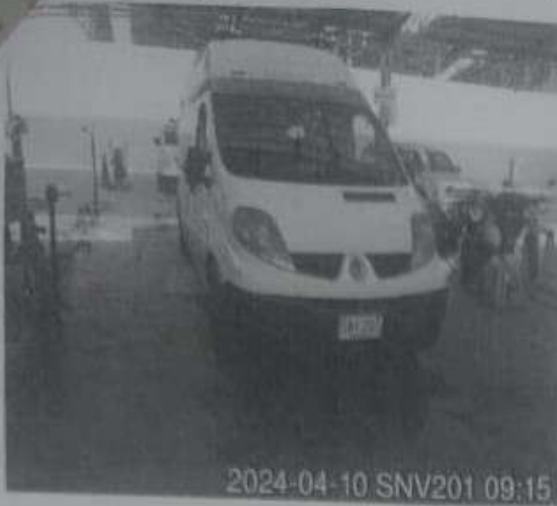
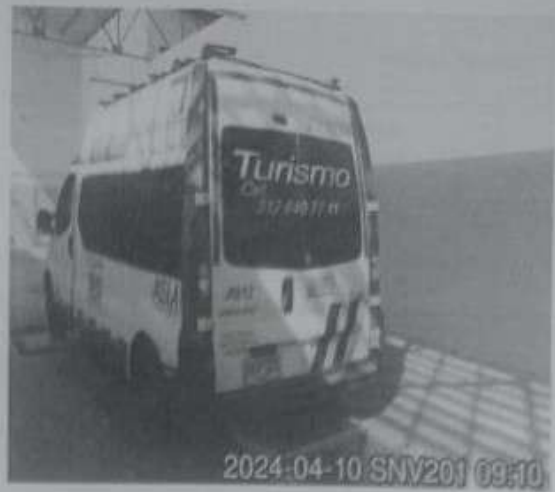
**G. REGISTRO FOTOGRÁFICO DE LA REVISIÓN TÉCNICO-MECÁNICA Y DE EMISIONES CONTAMINANTES**

| Código | Descripción | Grupo | Tipo de defecto | |
|---|---|---|---|---|
| | Pérdidas de aceite sin goteo continuo en la transmisión o la caja | D.14 Transmisión | | X |
| | Pérdidas de aceite sin goteo continuo | D.12 Motor | | X |
