Fecha de prueba
2024-03-11 07:09:59

Placa LKL130	País COLOMBIA	Servicio Público	Clase MICROBUS	Marca RENAULT	Línea NUEVO MASTER
Modelo 2023	No. de licencia de tránsito 10028783076	Fecha matrícula 2023-03-30	Color BLANCO GLACIAL	Combustible Diesel	VIN o Chasis 93YF62009PJ441960
N. Motor M9TC678C033246	Tipo motor 4T	Cilindraje 2299	Kilometraje 42101	Número de Sillas 16	Vidrios polarizados SI () NO (X)

B. RESULTADOS DE LA INSPECCIÓN MECANIZADA REALIZADA DE ACUERDO CON LOS MÉTODOS DEFINIDOS EN LA NTC 5375

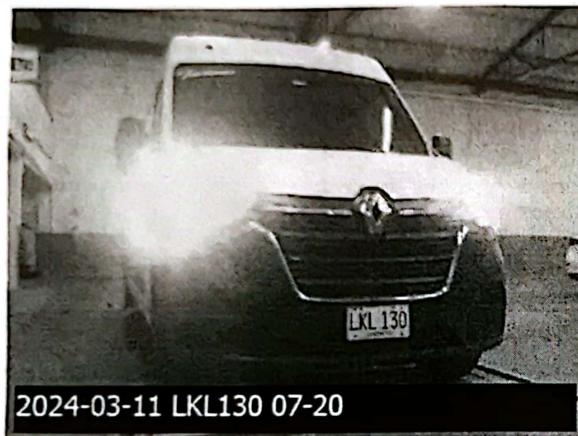
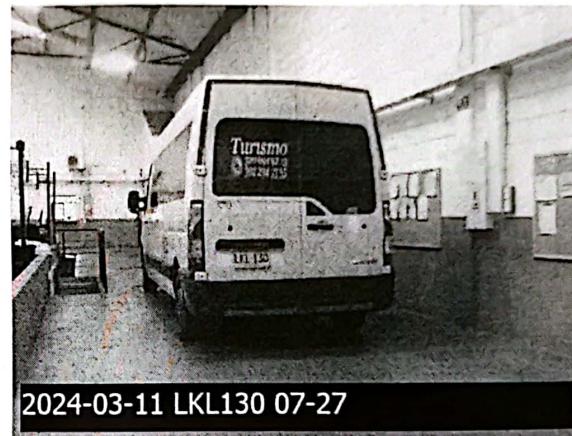
Labrado Eje 1 Izquierda: 3,2 mm, Derecha: 3,3 mm, Eje 2 Izquierda: 4,2 mm, Derecha: 4,2 mm, Repuesto: 3,3 mm, Fuerza Aux Eje 2 : Izq (3052) Der (2702)
