# RESULTADOS DE LA INSPECCIÓN

CDA LA 33 S.A.S. NIT: 811026246-1  
CARRERA 63 N 32 E 69, MEDELLIN (ANTIOQUIA)  
TEL: 6044795995 - 6043628816

| Placa<br>TSF529 | País<br>Colombia | Servicio<br>Público | Clase<br>Microbus | Marca<br>Nissan | Línea<br>Uryan e25 |

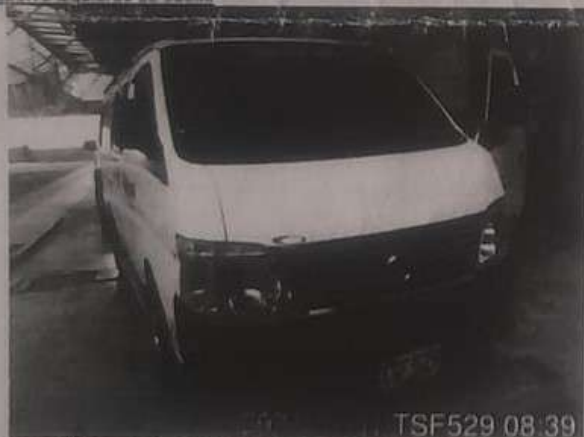
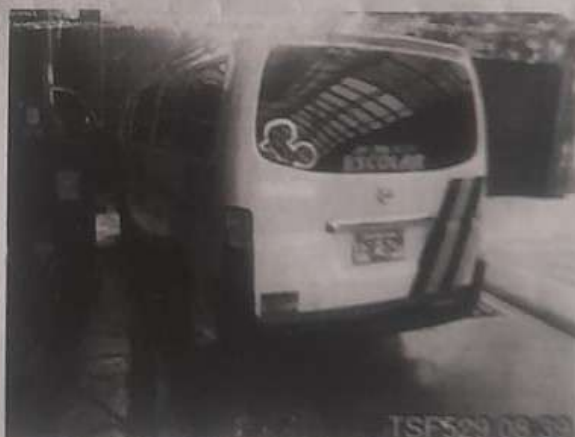
| Código | Descripción | Grupo | Tipo de defecto | |
|---|---|---|---|---|
| | Inexistencia o ruptura de los guardapolvos de las rótulas de suspensión | 6.8 Suspensión | | X |

: Guardapolvo izquierdo se suelta
