# RESULTADOS DE LA INSPECCIÓN

CDA LA 33 S.A.S. NIT: 811026246-1  
CARRERA 63 N 32 E 69, MEDELLIN (ANTIOQUIA)  
TEL: 6044795995 - 6043628816

| Placa<br>STY939 | País<br>Colombia | Servicio<br>Público | Clase<br>Microbus | Marca<br>Nissan | Línea<br>Urban |

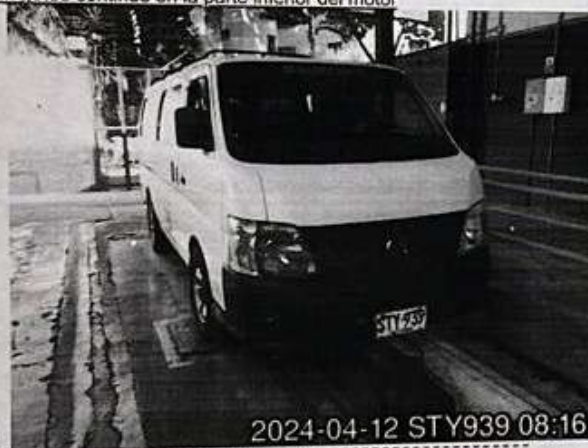
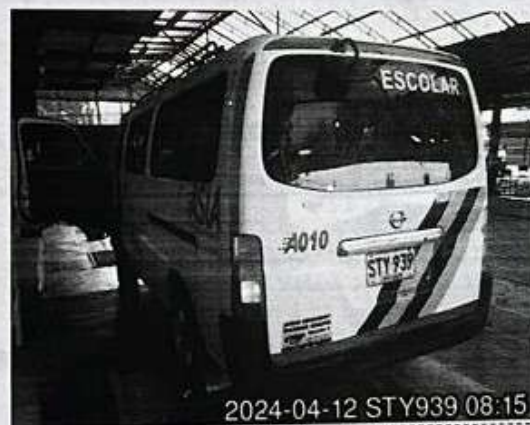
2024-04-12 STY939 08:16

| Código | Descripción | Grupo | Tipo de defecto | |
|---|---|---|---|---|
| | Pérdidas de aceite sin goteo continuo | 6.12 Motor | | X |

: Fuga sin goteo continuo en la parte inferior del motor
