REPUBLICA DE COLOMBIA  
MINISTERIO DE TRANSPORTE

CDA HANGARES SAS PALACE  
NIT: 900105556  
Teléfono: 2620484 - 3137482666  
E-mail: tesoreriacda@une.net.co  
Dirección: CARRERA 50 N° 39-13 MEDELLIN  
Ciudad: MEDELLIN (ANTIOQUIA)

B. RESULTADOS DE LA INSPECCIÓN MECANIZADA REALIZADA DE ACUERDO CON LOS MÉTODOS DEFINIDOS POR LA NTC 5375; NTC 6218; NTC6282.

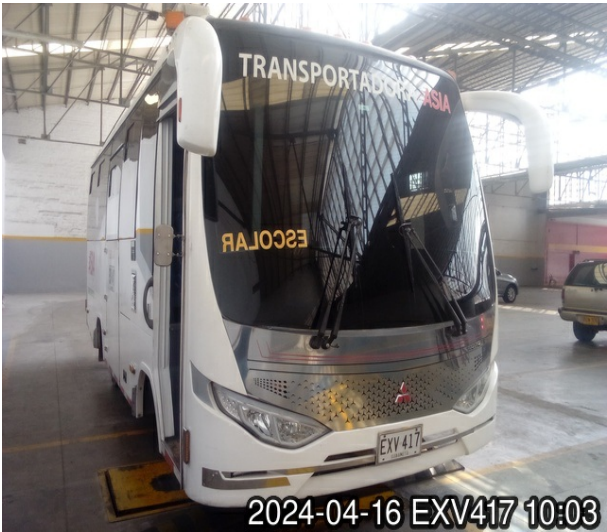
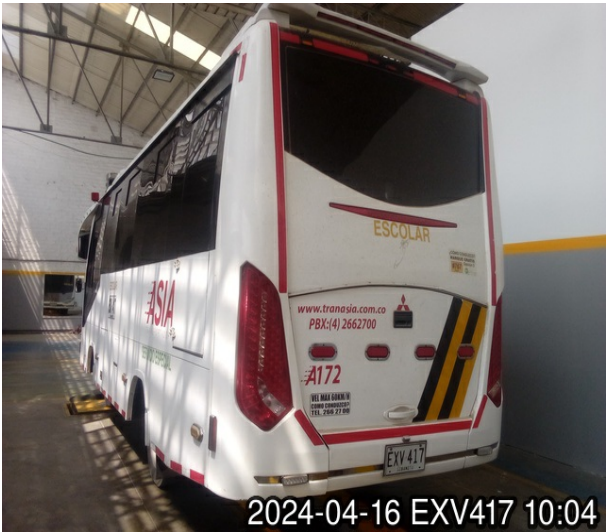
G. REGISTRO FOTOGRÁFICO DE LA REVISIÓN TÉCNICO-MECÁNICA Y DE EMISIONES CONTAMINANTES

| Código | Descripción | Grupo | Tipo de defecto | |
|---|---|---|---|---|
| | Perdidas de aceite sin goteo continuo en la transmisión o la caja | 6.14 Transmisión | | X |
