RESULTADOS DE LA INSPECCIÓN

REVISIÓN TÉCNICOMECÁNICA

CDA LA 33 S.A.S, NIT: 811026246-1

| Placa<br>WLX564 | País<br>Colombia | Servicio<br>Público | Clase<br>Camioneta | Marca<br>Renault | Línea<br>Duster expression | |

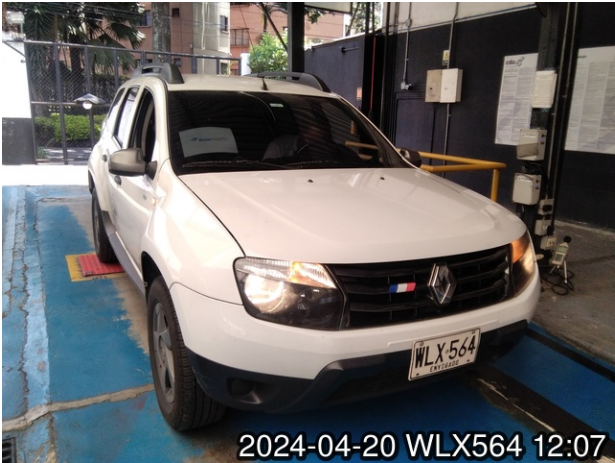
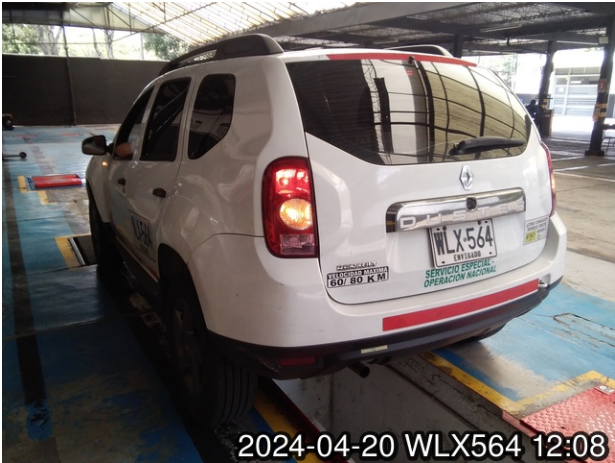
Presion eje1 derecha 1 32.0 PSI Presion eje1 izquierda 1 32.0 PSI Presion eje2 derecha 1 32.0 PSI Presion eje2 izquierda 1 32.0 PSI  
\* Las prueba de luces (si aplica) está reportada en klx a 1m como se establece en la NTC 5375:2012  
Eje1 derecha 1 5.76mm ; Eje2 derecha 1 5.43mm ; Eje1 izquierda 1 5.68mm ; Eje2 izquierda 1 5.98mm ; Llanta de repuesto 5.97mm ;
