RESULTADOS DE LA INSPECCIÓN

CDA LA 33 S.A.S, NIT: 811026246-1
CARRERA 63 N 32 E 69, MEDELLIN (ANTIOQUIA)
TEL: 6044795995 - 6043628816

Placa TDY715	País Colombia	Servicio Público	Clase Microbus	Marca Nissan	Línea Urvan
Modelo 2012	No. de licencia de transito 10019551004	Fecha Matrícula 2012-01-16	Color Blanco	Combustible Diesel	VIN o Chasis JN1MG4E25Z0796180
No. Motor ZD30288516K	Tipo Motor DIESEL	Cilindraje 2953	Kilometraje 354124	Número de Sillas 16	Vidrios Polarizados SI (X) NO ()

B. RESULTADOS DE LA INSPECCIÓN MECANIZADA REALIZADA DE ACUERDO CON LOS MÉTODOS DEFINIDOS EN LA NTC 5375

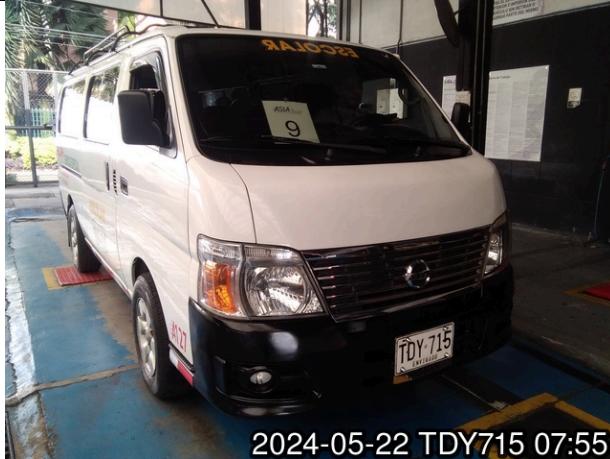
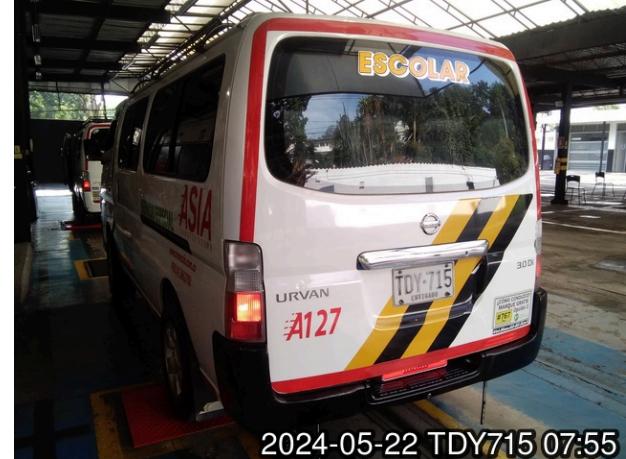
Código	Descripción	Grupo	Tipo de defecto	
			A	B
	Pérdidas de aceite sin goteo continuo	6.12 Motor		X
		Total	0	1

: Fuga sin goteo continuo en la parte inferior del motor
