**FICHA TECNICA DE SEGURIDAD  
HOJA DE NOVEDADES  
CDA AUTOFULL COLOMBIA  
Inspección**

Empresa de transporte: TRANSMILENIUM 2021  
 Nombre de conductor: WILDER ANDRES URREA SALAZAR  
**Placa: SVO045**  
**Ruta: OPERACION NACIONAL**  
 Kilometraje: 370440  
 Técnicos: /CRISTIAN LONDONO

Propietario: STIVEN ZULUAGA DIAZ  
 Cédula Conductor: 98761001  
**Tipo: Microbus**  
**Modelo: 2012**  
 Nro.Factura: 1103  
 Licencia: C1

**Lote: CUARTA REVISION 2024**  
 Marca: NISSAN  
 Elaborado por:Inspe:/Rev1:/Rev2:

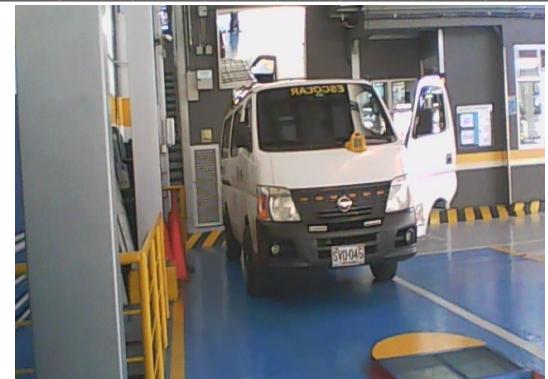
GRUPO	DESCRIPCION	ACCION	UND	TIPO
FUGAS DE FLUIDOS	Fuga de aceite Motor, caja y transmision leve	Revisar	1	B
Observacion :	<b>HUMEDAD EN CAJA DE CAMBIOS</b>
