**cda la 33**  
RITUALI DI PRODUZIONE

## A. INFORMACIÓN GENERAL

| B. RESULTADOS DE LA INSPECCIÓN MECANIZADA REALIZADA DE ACUERDO CON LOS MÉTODOS DEFINIDOS EN LA NTC 5375 | | | | | | | | | | Blindaje<br>SI ( ) NO (X) | |

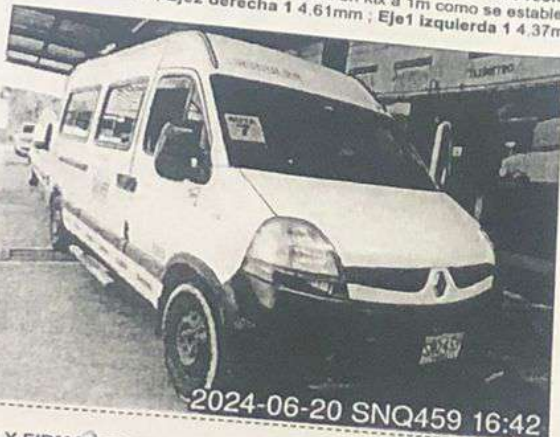
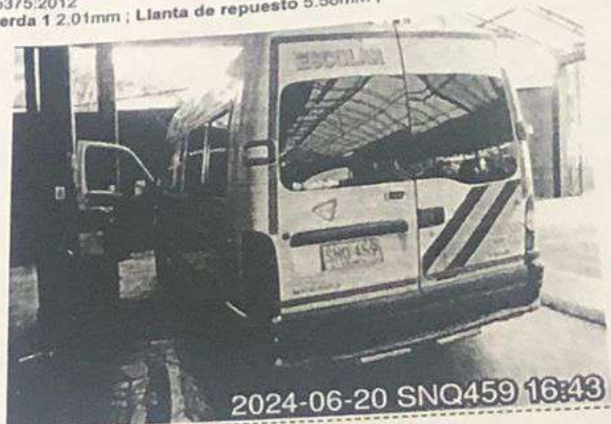
Juan David Zapata Zapata [Foto trasera], Juan David Zapata Zapata [Alineación de luces], Luis Daniel Quijano Ballesteros [Inspección sensorial inferior], Juan David Zapata Zapata [Inspección sensorial interior], Luis Daniel Quijano Ballesteros [Inspección sensorial motor], Juan David Zapata Zapata [Inspección sensorial exterior], Norman Alexander Gonzalez Medina [Profundidad de labrado], Juan David Zapata Zapata [Sonido], Juan David Zapata Zapata [Tercera placa], Juan David Zapata Zapata [Foto delantera], Juan David Zapata Zapata [Alineación, peso, suspensión y frenos].
