RESULTADOS DE LA INSPECCIÓN

CDA LA 33 S.A.S, NIT: 811026246-1
CARRERA 63 N 32 E 69, MEDELLIN (ANTIOQUIA)
TEL: 6044795995 - 6043628816

Placa TDK269	País Colombia	Servicio Público	Clase Microbus	Marca Nissan	Línea Urvan
Modelo 2012	No. de licencia de tránsito 10016210142	Fecha Matricula 2011-08-26	Color Blanco	Combustible Diesel	VIN o Chasis JN1MG4E25Z0795863
No. Motor ZD30285859K	Tipo Motor DIESEL	Cilindraje 2953	Kilometraje 407154	Número de Sillas 16	Vidrios Polarizados SI () NO (X)
					Blindaje SI () NO (X)

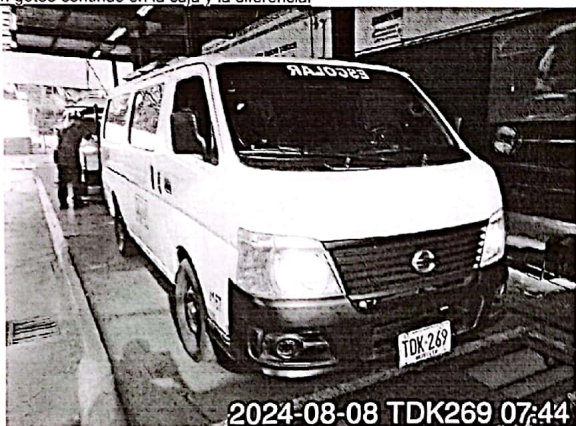
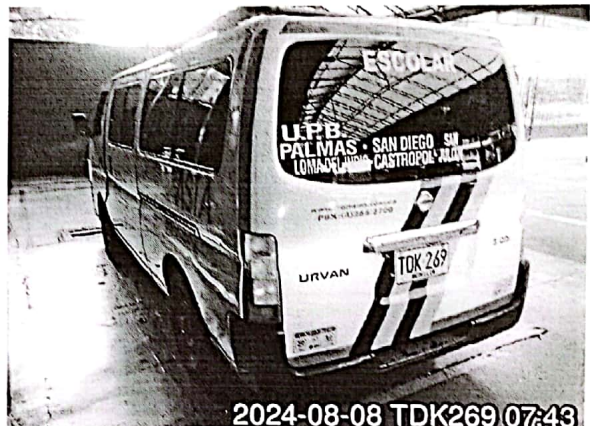
: Fuga sin goteo continuo en la parte inferior del motor
: Fugas audible en la suspensión trasera (ambos lados)
: Fuga sin goteo continuo en la caja y la diferencial
