| Placa<br>TRL271 | | Pais<br><b>COLOMBIA</b> | Servicio<br>Público | Clase<br><b>MICROBUS</b> | Marca<br><b>NISSAN</b> | Línea<br><b>URVAN</b> |

**B. RESULTADOS DE LA INSPECCIÓN MECANIZADA REALIZADA DE ACUERDO CON LOS MÉTODOS DEFINIDOS EN LA NTC 5375**

#### E. CONFORMIDAD CON LA NORMA NTC 5375

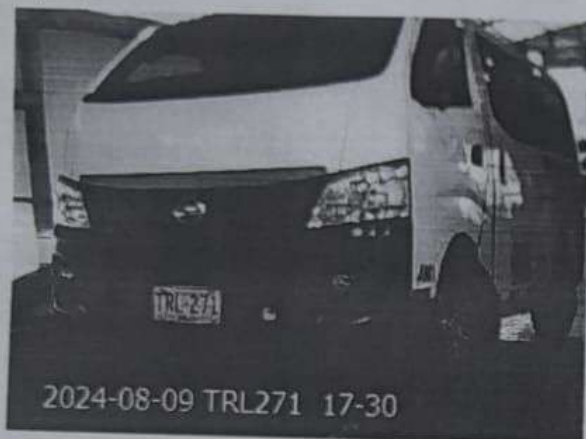
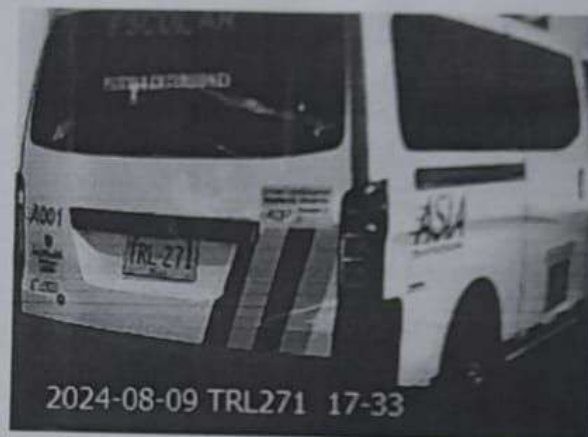
Labrado: Eje 1 Izquierda: 5,3 mm, Derecha: 5,3 mm, Eje 2 Izquierda: 5,0 mm, Derecha: 4,7 mm, Repuesto: 4,1 mm, Fuerza Aux Eje 2: Izq (2224) Der (2266)
