| Placa<br>SNV550 | País<br>Colombia | Servicio<br>Público | Clase<br>Microbus | Marca<br>Renault | Línea<br>Nuevo master minibus |

**B. RESULTADOS DE LA INSPECCIÓN MECANIZADA REALIZADA DE ACUERDO CON LOS MÉTODOS DEFINIDOS EN LA NTC 5375**

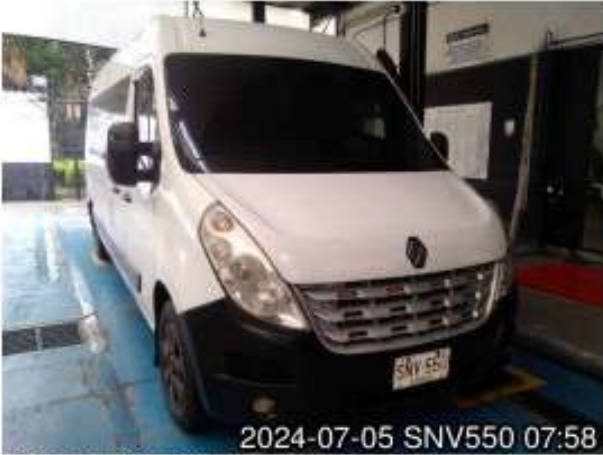
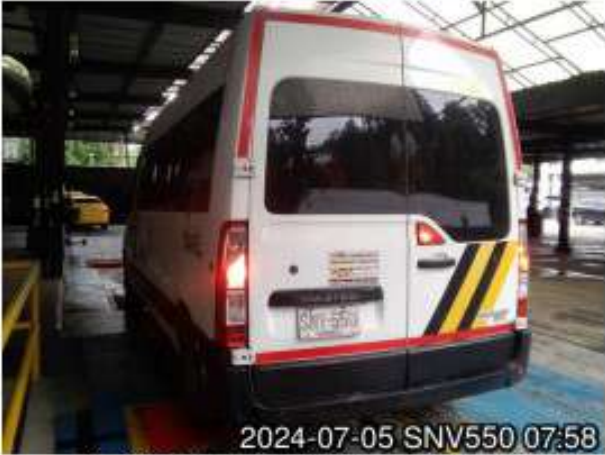
H. NOMBRE DE LOS OPERARIOS QUE RELIZARON LA REVISIÓN TECNOMECAÁNICA Y DE EMISIONES CONTAMINANTES  
Juan David Zapata Zapata [Inspección sensorial interior], Juan David Zapata Zapata [Alineación de luces], Luis Daniel Quijano Ballesteros [Foto delantera], Juan David Zapata Zapata [Profundidad de labrado], Juan David Zapata Zapata [Tercera placa], Norman Alexander González Medina [Inspección sensorial motor], Juan David Zapata Zapata [Alineación, peso, suspensión y frenos], Juan David Zapata Zapata [Inspección sensorial exterior], Norman Alexander González Medina [Inspección sensorial inferior], Luis Daniel Quijano Ballesteros [Foto trasera].
