# RESULTADOS DE LA INSPECCIÓN

CDA LA 3 S.A.S. NIT: 811026246-1  
CARRERA 83 N 32 E 69; MEDELLÍN (ANTIOQUIA)  
TEL: 6044795995 - 6043628815

| 3. DATOS DEL VEHICULO | | | | | | |
|---|---|---|---|---|---|---|
| SZV621 | Colombia | Público | Microbus | Nissan | Urbán | |

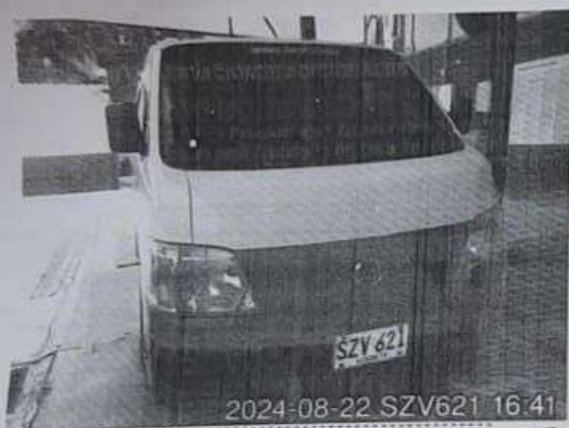
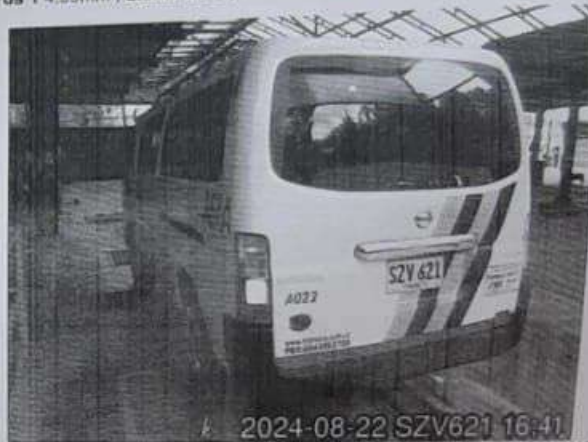
Presion eje1 derecha 1 50.0 PSI Presion eje1 izquierda 1 50.0 PSI Presion eje2 derecha 1 50.0 PSI Presion eje2 izquierda 1 50.0 PSI  
 \* Las prueba de luces (si aplica) está reportada en klx a 1m como se establece en la NTC 5375:2012.  
 Eje1 derecha 1 5.04mm ; Eje2 derecha 1 5.20mm ; Eje1 izquierda 1 4.97mm ; Eje2 izquierda 1 4.99mm ; Llanta de repuesto 5.00mm ;
