RESULTADOS DE LA INSPECCIÓN

CDA LA 33 S.A.S, NIT: 811026246-1
 CARRERA 63 N 32 E 69, MEDELLIN (ANTIOQUIA)
 TEL: 6044795995 - 6043628816

Placa WDX384	País Colombia	Servicio Público	Clase Microbus	Marca Renault	Línea Nuevo master minibus
Modelo 2014	No. de licencia de transito 10015649719	Fecha Matrícula 2014-02-26	Color Blanco glacial	Combustible Diesel	VIN o Chasis 93YMAF4CEEJ884126
No. Motor M9TC678C008522	Tipo Motor DIESEL	Cilindraje 2299	Kilometraje 380180	Número de Sillas 5	Vidrios Polarizados SI (X) NO ()

B. RESULTADOS DE LA INSPECCIÓN MECANIZADA REALIZADA DE ACUERDO CON LOS MÉTODOS DEFINIDOS EN LA NTC 5375

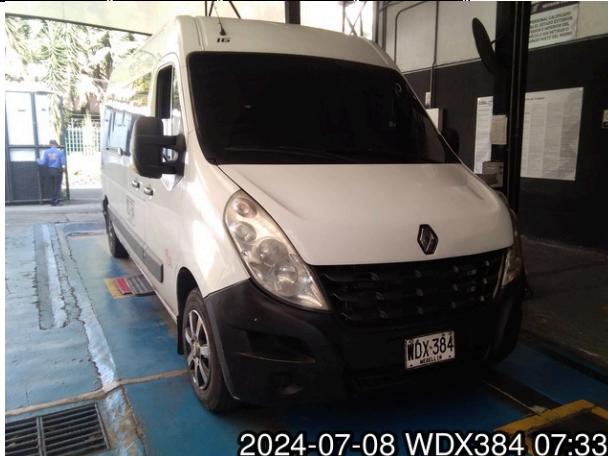
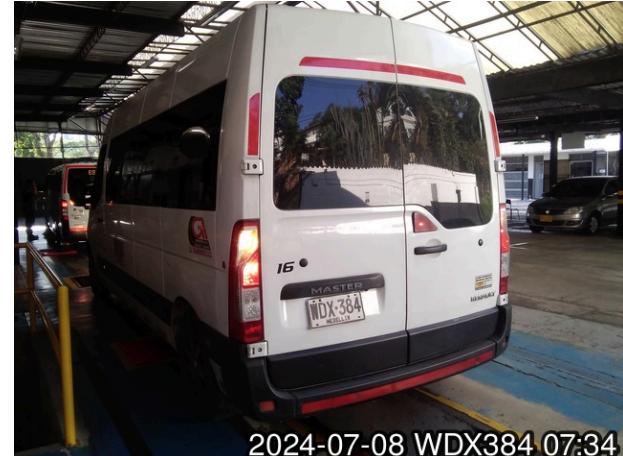
Código	Descripción	Grupo	Tipo de defecto	
			A	B
	Pérdidas de aceite sin goteo continuo	6.12 Motor		X
	Inexistencia o mal estado de los topes de suspensión	6.8 Suspensión		X
		Total	0	2

- : Fuga sin goteo continuo en la parte inferior del motor
- : Mal estado de los topes de la suspensión trasera (ambos lados)
