RESULTADOS DE LA INSPECCIÓN

CDA LA 33 S.A.S, NIT: 811026246-1
CARRERA 63 N 32 E 69, MEDELLIN (ANTIOQUIA)
TEL: 6044795995 - 6043628816

Placa SNV550	País Colombia	Servicio Público	Clase Microbus	Marca Renault	Línea Nuevo master minibus
Modelo 2014	No. de licencia de transito 10012952307	Fecha Matrícula 2014-06-03	Color Blanco glacial	Combustible Diesel	VIN o Chasis 93YMAF4CEEJ802686
No. Motor M9TC678C008499	Tipo Motor DIESEL	Cilindraje 2299	Kilometraje 452352	Número de Sillas 19	Vidrios Polarizados SI (X) NO ()

B. RESULTADOS DE LA INSPECCIÓN MECANIZADA REALIZADA DE ACUERDO CON LOS MÉTODOS DEFINIDOS EN LA NTC 5375

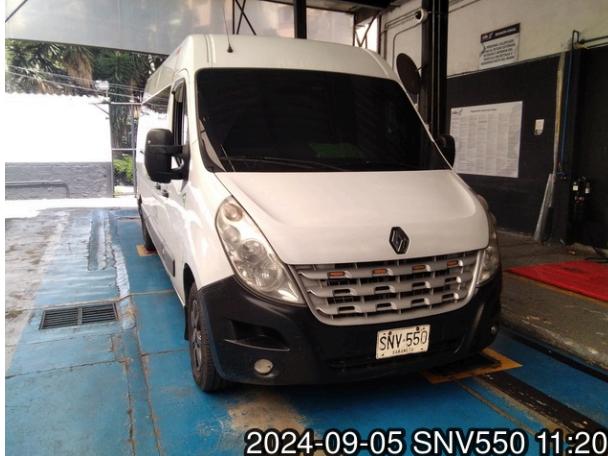
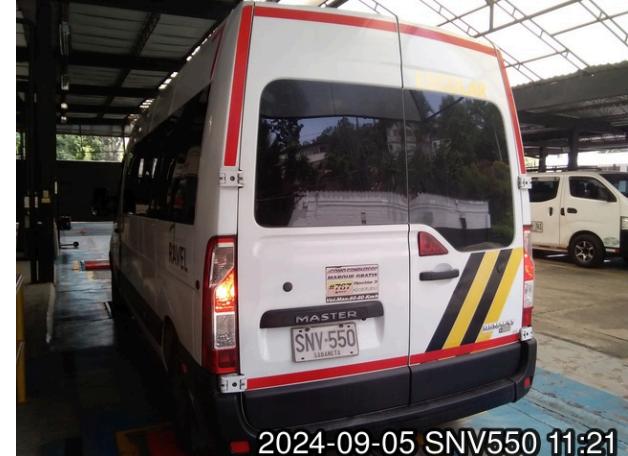
Código	Descripción	Grupo	Tipo de defecto		
			A	B	
Inexistencia o mal estado de los topes de suspensión		6.8 Suspensión	X		
		Total	0	1

: Topes de la suspensión trasera en mal estado
