RESULTADOS DE LA INSPECCIÓN

REVISIÓN TECNOMECÁNICA

CDA LA 33 S.A.S, NIT: 811026246-1

| Placa<br>SNT529 | País<br>Colombia | Servicio<br>Público | Clase<br>Microbus | Marca<br>Renault | Línea<br>Master maxi | |

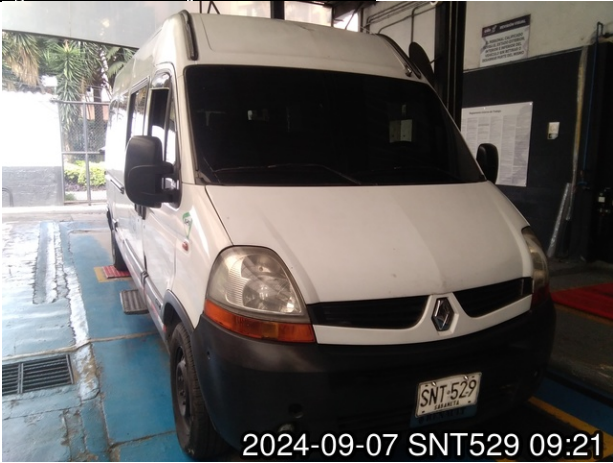
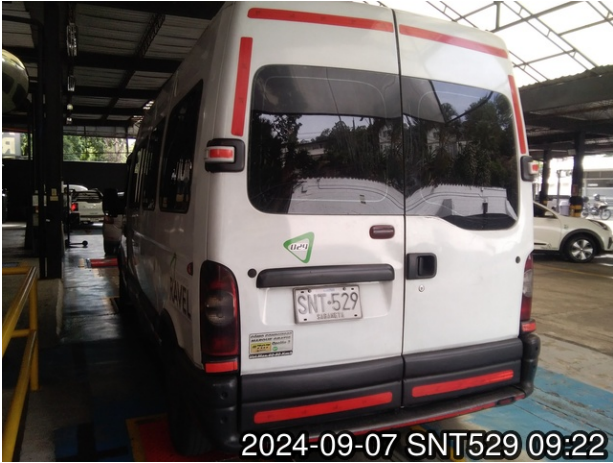
| Código | Descripción | Grupo | Tipo de defecto | |
|---|---|---|---|---|
| | Pérdidas de aceite sin goteo continuo | 6.12 Motor | | X |

: Fuga sin goteo continuo en la parte inferior del motor
