RESULTADOS DE LA INSPECCIÓN

CDA LA 33 S.A.S, NIT: 811026246-1
CARRERA 63 N 32 E 69, MEDELLIN (ANTIOQUIA)
TEL: 6044795995 - 6043628816

Placa TEO112	País Colombia	Servicio Público	Clase Microbus	Marca Nissan	Línea Urvan
Modelo 2013	No. de licencia de transito 10017612198	Fecha Matrícula 2013-03-22	Color Blanco	Combustible Diesel	VIN o Chasis JN1MG4E25Z0798091
No. Motor ZD30320509K	Tipo Motor DIESEL	Cilindraje 2953	Kilometraje 182519	Número de Sillas 16	Vidrios Polarizados SI (X) NO ()

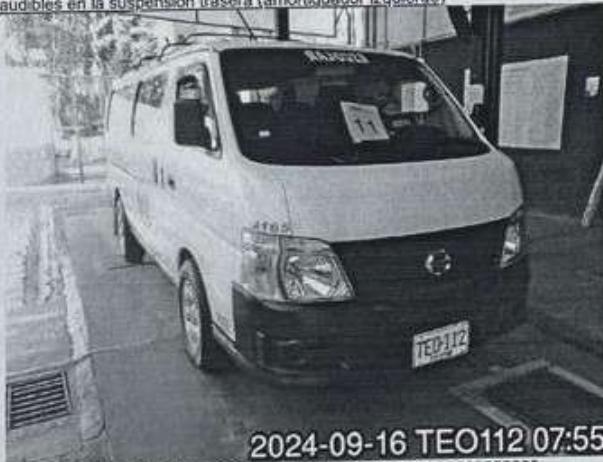
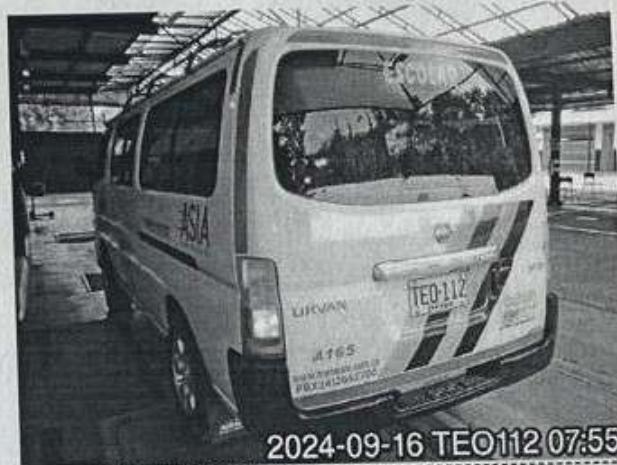
Código	Descripción	Grupo	Tipo de defecto	
			A	B
		6.12 Motor		X
	Pérdidas de aceite sin goteo continuo	6.8 Suspensión		X
	Fugas visibles o audibles en los amortiguadores			
		Total	0	2

: Fuga sin goteo continuo en la parte inferior del motor
: Fugas audibles en la suspensión trasera (amortiguador izquierdo)
