RESULTADOS DE LA INSPECCIÓN

Placa TDY715	País Colombia	Servicio Público	Clase Microbus	Marca Nissan	Línea Urvan
Modelo 2012	No. de licencia de transito 10019551004	Fecha Matrícula 2012-01-16	Color Blanco	Combustible Diesel	VIN o Chasis JN1MG4E25Z0796180
No. Motor ZD30288516K	Tipo Motor DIESEL	Cilindraje 2953	Kilometraje 360724	Número de Sillas 16	Vidrios Polarizados SI (X) NO ( )

B. RESULTADOS DE LA INSPECCIÓN MECANIZADA REALIZADA DE ACUERDO CON LOS MÉTODOS DEFINIDOS EN LA NTC 5375

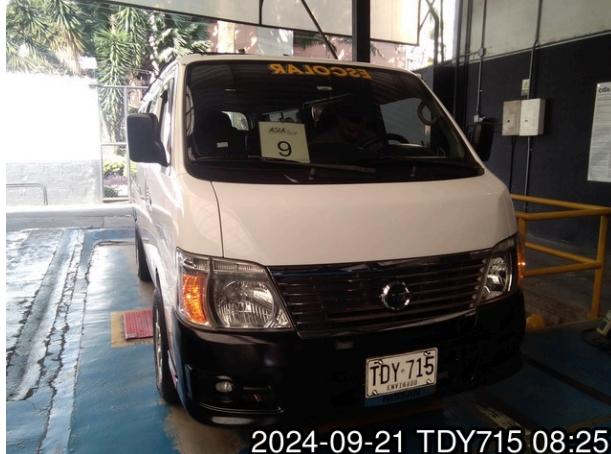
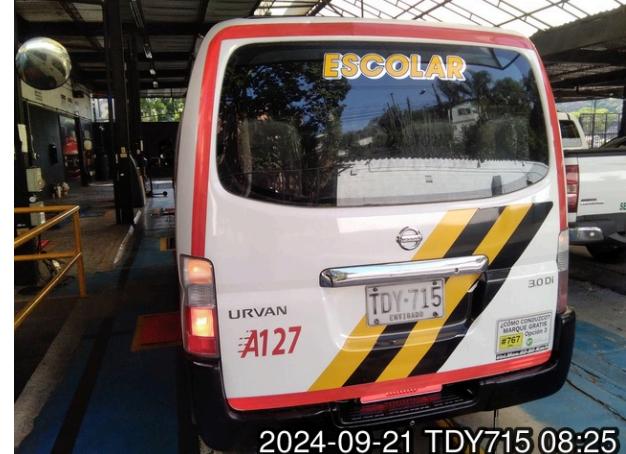
Código	Descripción	Grupo	Tipo de defecto	
			A	B
	Pérdidas de aceite sin goteo continuo	6.12 Motor		X
		Total	0	1

: Fuga sin goteo continuo en la parte inferior del motor
