**C.D.A.**  
REVITECNICA

| Placa<br>SNT407 | | | | | País<br>Colombia | | | | | Servicio<br>Público | | | | | Clase<br>Microbus | | | | | Marca<br>Foton | | | | | Línea<br>2056361000-42 | | | | | | | | | |

**C.D.A.**  
**REVITECNICA**  
CENTRO NACIONAL DE REVISIÓN  
TECNOMECÁNICA  
TEL: 371 39 95

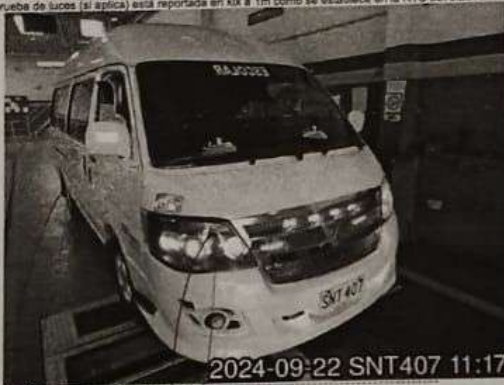
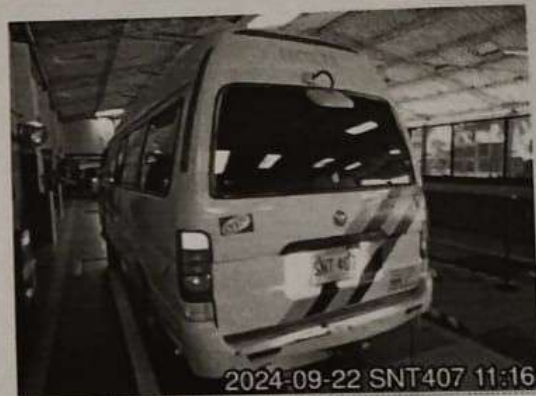
| D. DEFECTOS ENCONTRADOS EN LA INSPECCIÓN VISUAL DE ACUERDO CON LOS METODOS Y CRITERIOS DEFINIDOS EN LA NTC 5375 | | | Tipo de defecto | |
|---|---|---|---|---|
| | Mal estado de parachoques y/o defensas | B.1 Revisión exterior | | X |
