RESULTADOS DE LA INSPECCIÓN

Placa EXV383	País Colombia	Servicio Público	Clase Camioneta	Marca Renault	Línea Duster
Modelo 2019	No. de licencia de transito 10017748094	Fecha Matrícula 2019-02-06	Color Blanco glacial	Combustible Gasolina	VIN o Chasis 9FBHSR5B6KM633417
No. Motor E412C138119	Tipo Motor OTTO	Cilindraje 1998	Kilometraje 259054	Número de Sillas 5	Vidrios Polarizados SI (X) NO ()

B. RESULTADOS DE LA INSPECCIÓN MECANIZADA REALIZADA DE ACUERDO CON LOS MÉTODOS DEFINIDOS EN LA NTC 5375

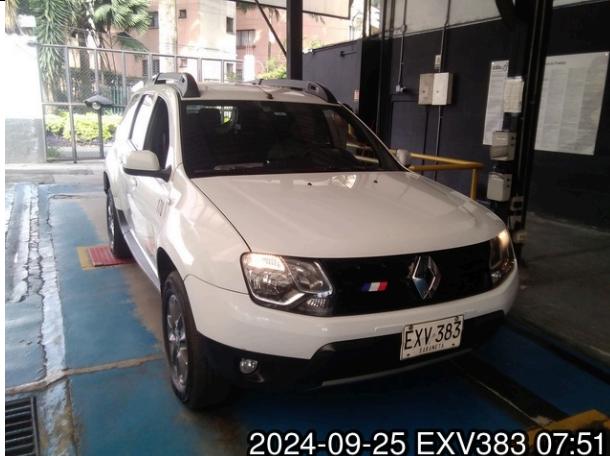
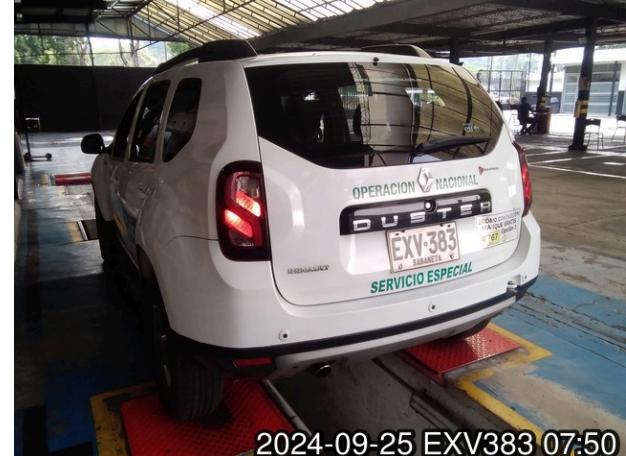
Código	Descripción	Grupo	Tipo de defecto	
			A	B
	Pérdidas de aceite sin goteo continuo	6.12 Motor		X
		Total	0	1

: Fuga sin goteo continuo en la parte inferior del motor
