RESULTADOS DE LA INSPECCIÓN

CDA LA 33 S.A.S. NIT: 811026246-1

TDZ331

B. RESULTADOS DE LA INSPECCIÓN MECANIZADA REALIZADA DE ACUERDO CON LOS MÉTODOS DEFINIDOS EN LA HTC 5375

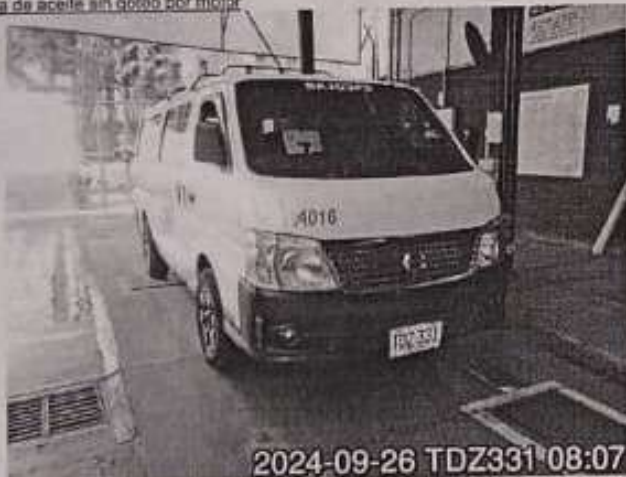
2024-09-26 TDZ331 08:07

| Código | Descripción | Grupo | Tipo de defecto | |
|---|---|---|---|---|
| | Pérdidas de aceite sin goteo continuo | 6.12 Motor | | X |

- Pérdida de aceite sin goteo por motor
