RESULTADOS DE LA INSPECCIÓN

CDA LA 33 S.A.S, NIT: 811026246-1
CARRERA 63 N 32 E 69, MEDELLIN (ANTIOQUIA)
TEL: 6044795995 - 6043628816

S.DATOS DEL VEHICULO						
Placa SNO602	País Colombia	Servicio Público	Clase Microbus	Marca Nissan	Línea Urvan	
Modelo 2008	No. de licencia de transito 10020372516	Fecha Matrícula 2007-12-20	Color Blanco	Combustible Diesel	VIN o Chasis JN1MG4E25Z0727427	
No. Motor ZD30122713K	Tipo Motor DISESEL	Cilindraje 2953	Kilometraje 576852	Número de Sillas 14	Vidrios Polarizados SI (X) NO ()	Blindaje SI () NO (X)

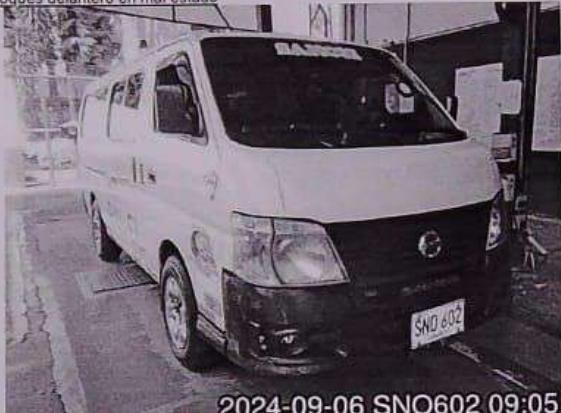
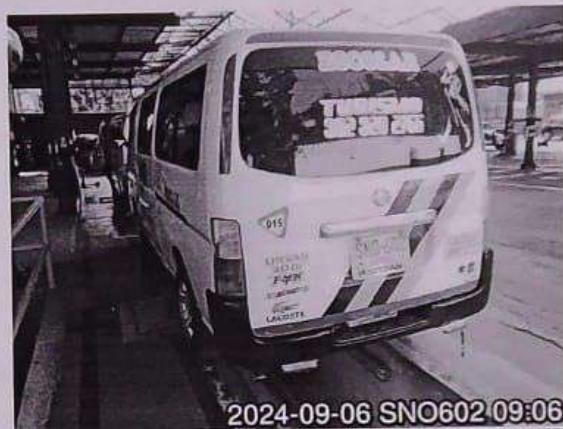
Código	Descripción	Grupo	Tipo de defecto	
			A	B
	Mal estado de parachoques y/o defensas	6.1 Revisión exterior		X
		Total	0	1

: Parachoques delantero en mal estado
