# RESULTADOS DE LA INSPECCIÓN

CDA LA 33 S.A.S. NIT: 811026246-1  
CARRERA 63 N. 32 E. 69, MEDELLÍN (ANTIOQUIA)  
TEL: 6044795995 - 6043628816

| Placa<br>TSH610 | País<br>Colombia | Servicio<br>Público | Clase<br>Microbus | Marca<br>Nissan | Línea<br>Urvan e25 |

## B. RESULTADOS DE LA INSPECCIÓN MECANIZADA REALIZADA DE ACUERDO CON LOS MÉTODOS DEFINIDOS EN LA NTC 5375

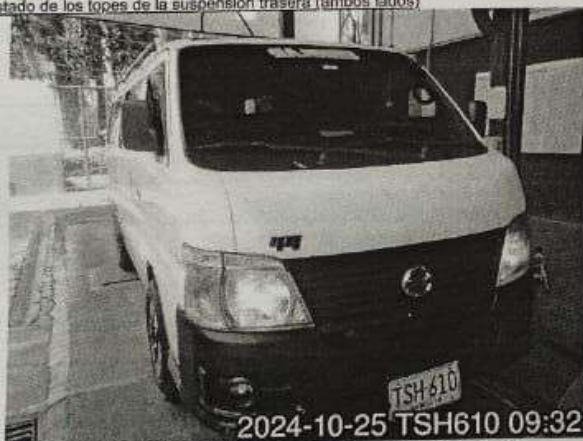
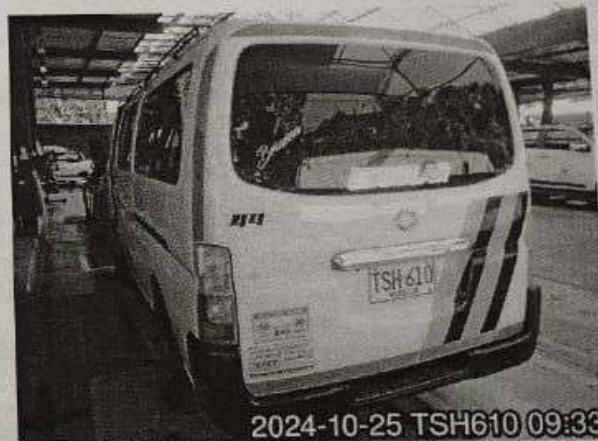
| Código | Descripción | Grupo | Tipo de defecto | |
|---|---|---|---|---|
| | Inexistencia o mal estado de los topes de suspensión | 6.8 Suspensión | | X |

: Mal estado de los topes de la suspensión trasera (ambos lados)
