RESULTADOS DE LA INSPECCIÓN

Placa SNV550	País Colombia	Servicio Público	Clase Microbus	Marca Renault	Línea Nuevo master minibus
Modelo 2014	No. de licencia de 19912952307	Fecha Matrícula 2014-06-03	Color Blanco glacial	Combustible Diesel	VIN o Chasis 93YMAF4CEEJ802686
No. Motor M9TC678C008499	Tipo Motor DIESEL	Cilindrada 2299	Kilometraje 458413	Número de Sillas 19	Vidrios Polarizados SI (X) NO ()
					Blindaje SI () NO (X)

B. RESULTADOS DE LA INSPECCIÓN MECANIZADA REALIZADA DE ACUERDO CON LOS MÉTODOS DEFINIDOS EN LA NTC 5375

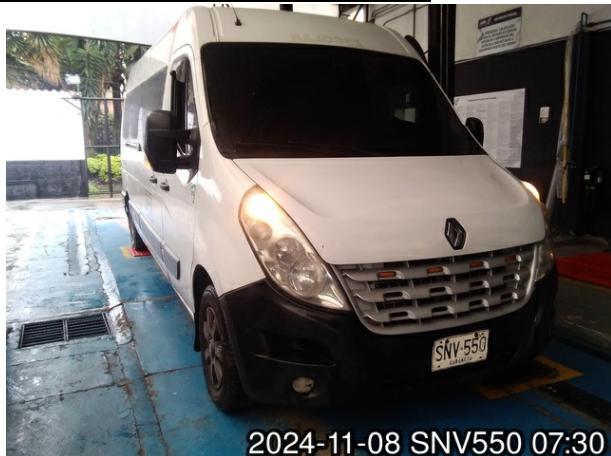
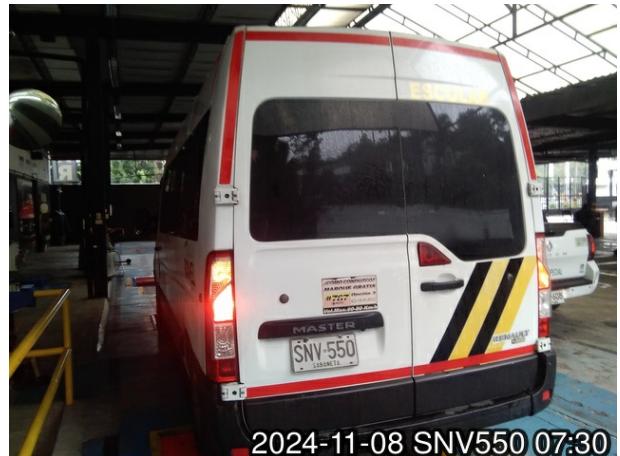
Código	Descripción	Grupo	Tipo de defecto	
			A	B
Pérdidas de aceite sin goteo continuo	6.12 Motor			X
Total			0	1

: Fuga sin goteo continuo en la parte inferior del motor
