## A INFORMACIÓN GENERAL

## 3.DATOS DEL VEHICULO

| Placa<br>TSI005 | País<br>Colombia | Servicio<br>Público | Clase<br>Microbus | Marca<br>Nissan | Línea<br>Urvan ahz gl | | |

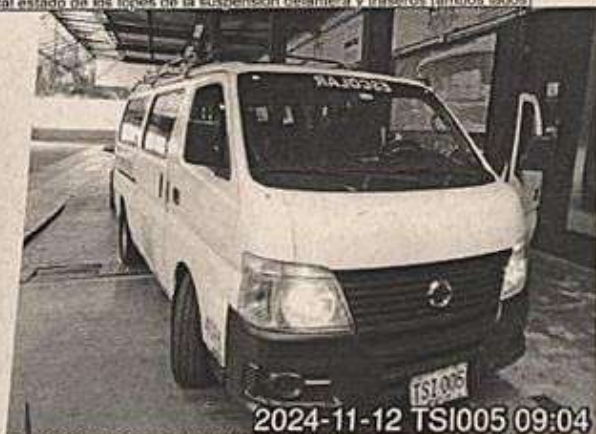
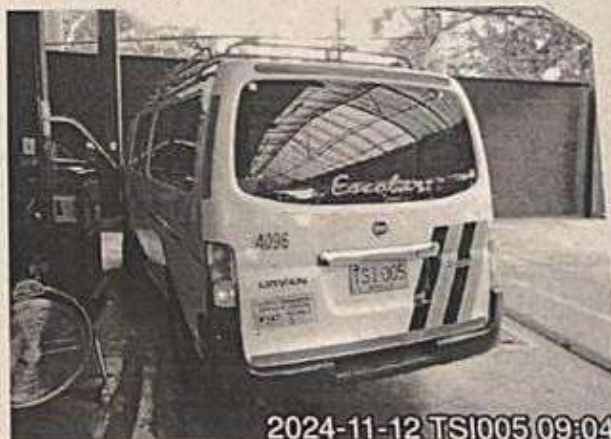
: Fuga sin goteo continuo en la parte inferior del motor  
: Mal estado de los topes de la suspensión delantera y traseros (ambos lados)
