RESULTADOS DE LA INSPECCIÓN MECANIZADA REALIZADA DE ACUERDO CON LOS MÉTODOS DEFINIDOS EN LA NTC 5375

D. DEFECTOS ENCONTRADOS EN LA INSPECCIÓN VISUAL DE ACUERDO CON LOS METODOS Y CRITERIOS DEFINIDOS EN LA NTC 5375

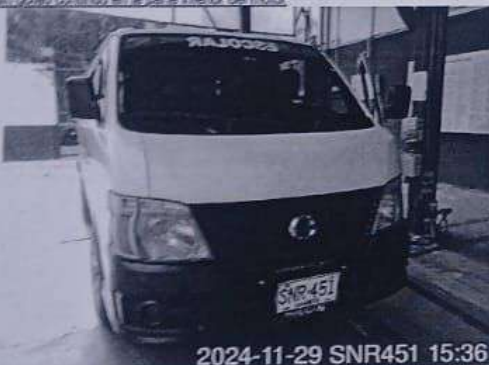
2024-11-29 SNR451 15:36

| Código | Descripción | Grupo | Tipo de defecto | |
|---|---|---|---|---|
| | Pérdidas de aceite sin goteo continuo | 8.12 Motor | | X |

: Fuga sin goteo continuo en la parte inferior del motor
