RESULTADOS DE LA INSPECCIÓN

CDA LA 33 S.A.S. NIT: 811026246-1  
CARRERA 63 N 32 E 69, MEDELLIN (ANTIOQUIA)  
TEL: 6044795995 - 6043628816  
REVISIÓN TECNOMECHANICA

Placa SNS709	País Colombia	Servicio Público	Clase Microbus	Marca Renault	Línea Master maxi
Modelo 2013	No. de licencia de transito 10013620178	Fecha Matrícula 2012-10-04	Color Blanco glaciar	Combustible Diesel	VIN o Chasis 93YADCUL6DJ329576
No. Motor G9UA754C273512	Tipo Motor DIESEL	Cilindraje 2463	Kilometraje 571580	Número de Sillas 18	Vidrios Polarizados SI () NO (X)

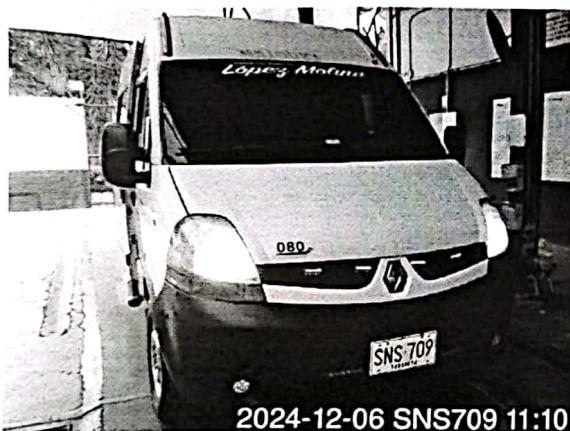
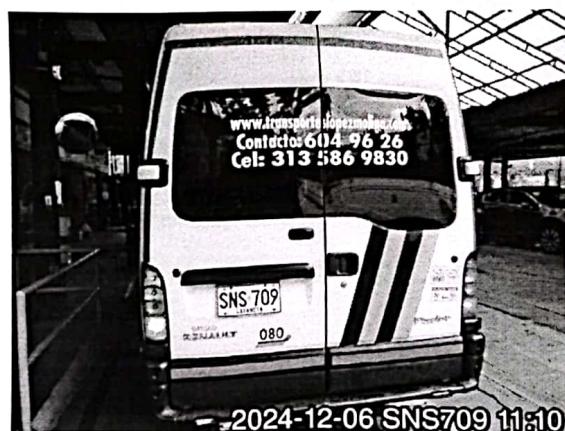
Eje1 derecha 1 4.13mm ; Eje2 derecha 1 4.19mm ; Eje1 Izquierda 1 4.08mm ; Eje2 Izquierda 1 4.42mm ; Llanta de repuesto 4.07mm ;
