RESULTADOS DE LA INSPECCIÓN

CDA REVISIÓN TÉCNICO MECÁNICA

| 3.DATOS DEL VEHICULO | | | | | | |
|---|---|---|---|---|---|---|
| Placa<br>TDZ517 | País<br>Colombia | Servicio<br>Público | Clase<br>Microbus | Marca<br>Nissan | Línea<br>Urvan | |

B. RESULTADOS DE LA INSPECCIÓN MECANIZADA REALIZADA DE ACUERDO CON LOS MÉTODOS DEFINIDOS EN LA NTC 5375

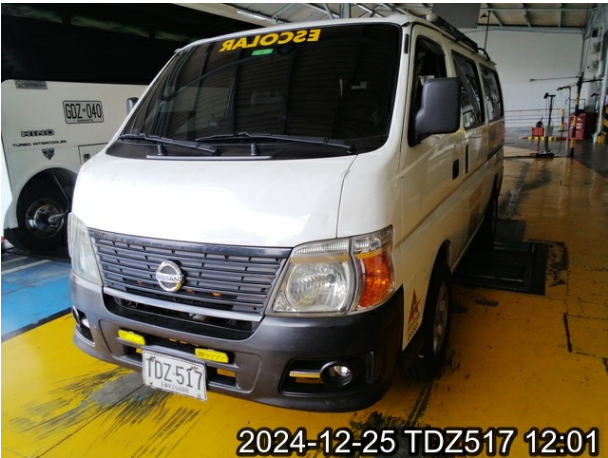
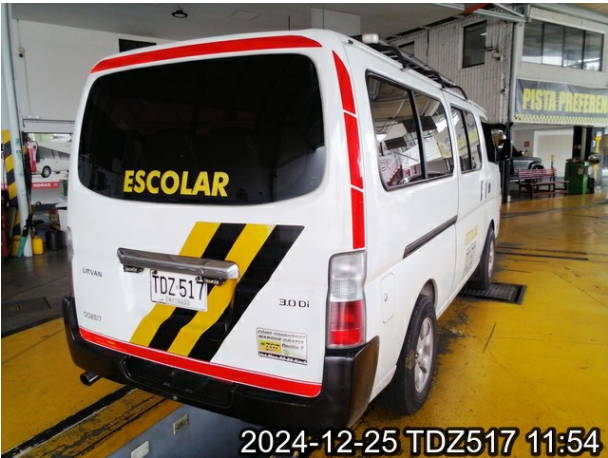
Equipo de carretera completo y en buen estado

Eje1 derecha 1 6.78mm ; Eje2 derecha 1 6.54mm ; Eje1 izquierda 1 6.76mm ; Eje2 izquierda 1 6.59mm ; Llanta de repuesto 6.43mm ; Presion eje1 derecha 1 40.3 PSI Presion eje1 izquierda 1 40.6 PSI Presion eje2 derecha 1 41.2 PSI Presion eje2 izquierda 1 41.4 PSI Presion repuesto 42.8 PSI
