RESULTADOS DE LA INSPECCIÓN

CDA LA 33 S.A.S, NIT: 811026246-1
CARRERA 63 N 32 E 69, MEDELLIN (ANTIOQUIA)
TEL: 6044795995 - 6043628816

Placa SOS483	País Colombia	Servicio Público	Clase Microbus	Marca Nissan	Línea Urvan
Modelo 2013	No. de licencia de transito 10030617630	Fecha Matrícula 2013-08-01	Color Blanco	Combustible Diesel	VIN o Chasis JN1MC2E26Z0000414
No. Motor YD25322856A	Tipo Motor DIESEL	Cilindrada 2488	Kilometraje 361060	Número de Sillas 17	Vidrios Polarizados SI () NO (X)

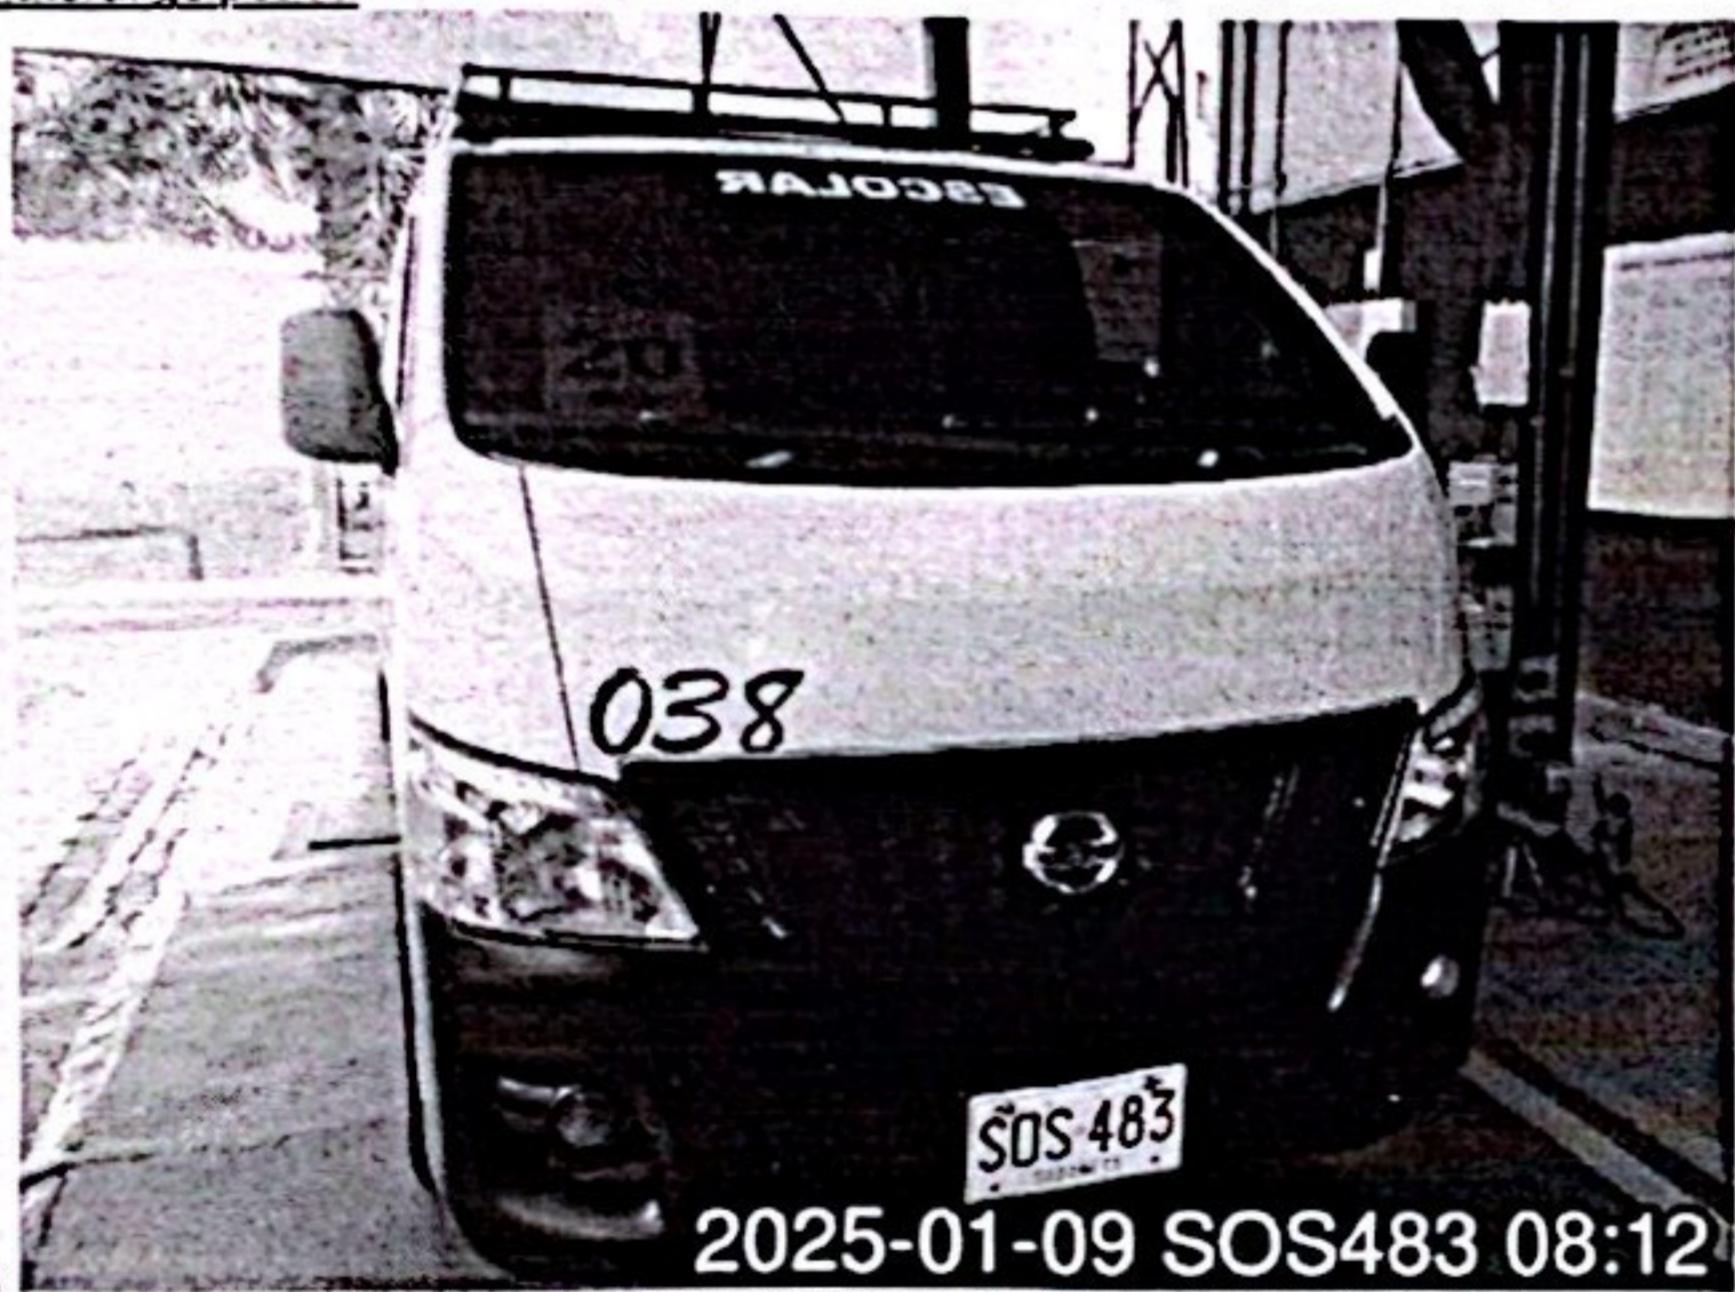
2025-01-09 SOS483 08:12

Código	Descripción	Grupo	Tipo de defecto	
			A	B
	Corrosión o mal estado en la carrocería	6.1 Revisión exterior		X
		Total	0	1

: Puerta lateral golpeada
