## **RESULTADOS DE LA INSPECCIÓN**

CENTRO DE DIAGNOSTICO AUTOMOTOR LOS BUCAROS, NIT: 900139778-4  
(Calle 24 Buc No. 33-161, SABANETA (ANTIOQUIA))

Placa STY923	País Colombia	Servicio Público	Clase Microbus	Marca Kia	Línea Pregio	
Modelo 2011	No. de licencia de tránsito 10017641483	Fecha Matrícula 2010-12-15	Color Blanco	Combustible Diesel	VIN o Chasis 8L0T87322BE006718	
No. Motor ITC05521	Tipo Motor DISESEL	Cilindraje 3000	Kilometraje 4700125	Número de Sillas 19	Vidrios Polarizados SI () NO ()	Blindaje SI () NO (X)

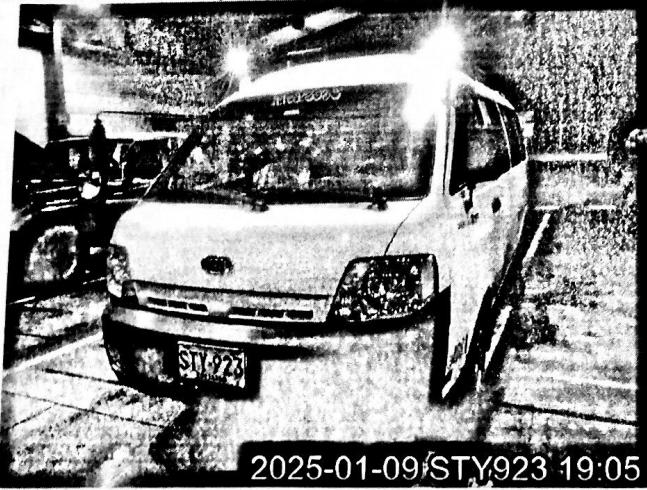
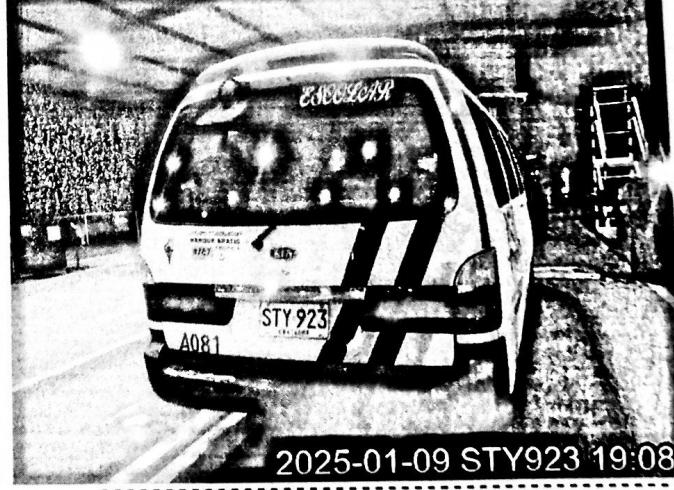
D. DEFECTOS ENCONTRADOS EN LA INSPECCION VISUAL DE ACUERDO CON LOS METODOS Y CRITERIOS DEFINIDOS EN LA NTC 5375			
Código	Descripción	Grupo	Tipo de defecto
			X
	Perdidas de aceite sin goteo continuo en la transmisión o la caja	6.14 Transmisión	X
	Pérdidas de aceite sin goteo continuo	6.12 Motor	X
		Total	0 2
