REPUBLICA DE COLOMBIA  
MINISTERIO DE TRANSPORTE

Centro de Diagnóstico CDA Las Vegas SAS  
NIT: 900172318-9  
Teléfono: (604) 4076591 - 3147730394  
E-mail: [tecnicovegas@cdacred.com](mailto:tecnicovegas@cdacred.com)  
Dirección: Cra 46 # 7 - 162  
Ciudad: MEDELLIN (ANTIOQUIA)

## B. RESULTADOS DE LA INSPECCIÓN MECANIZADA REALIZADA DE ACUERDO CON LOS MÉTODOS DEFINIDOS POR LA NTC 5375; NTC 6218; NTC6282.

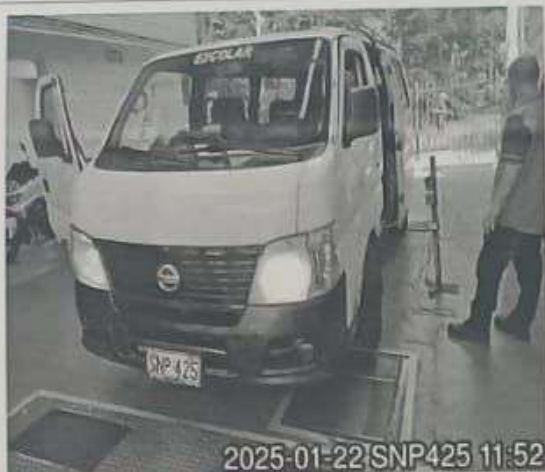
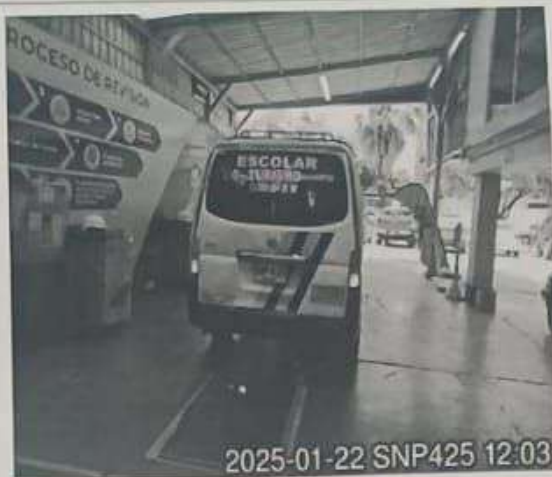
**Carrocería y chasis [1.1.1.1.7]: CARROCERÍA GOLPEADA, NO POSEE ARISTAS**  
 Eje1 derecha 1 completo [2.71,2.73,2.71,2.73]mm ; Eje1 derecha 1 2.71mm ; Eje1 izquierda 1 completo [2.72,2.73,2.71,2.72]mm ; Eje1 izquierda 1 2.71mm ; Eje2 derecha 1 completo [1.61,1.62,1.64,1.62]mm ; Eje2 derecha 1 1.61mm ; Eje2 izquierda 1 completo [1.62,1.61,1.62,1.64]mm ; Eje2 izquierda 1 1.61mm ; Repuesto completo [3.44,3.41,3.42,3.44]mm ; Llanta de repuesto 3.41mm ; LLANTA DE REPUESTO EN BUEN ESTADO DE SUJECCIÓN, PRESIÓN Y LABRADO, SE VERIFICA SISTEMA DIESEL, ENCONTRANDO COMPONENTES EN BUEN ESTADO, LECES EXPLORADORAS DELANTERAS NO ENCIENDEN.
