RESULTADOS DE LA INSPECCIÓN

CDA LA 33 S.A.S, NIT: 811026246-1  
CARRERA 63 N 32 E 69, MEDELLIN (ANTIOQUIA)  
TEL: 6044795995 - 6043628816

| Placa<br>SNU586 | País<br>Colombia | Servicio<br>Público | Clase<br>Microbus | Marca<br>Nissan | Línea<br>Urvan |

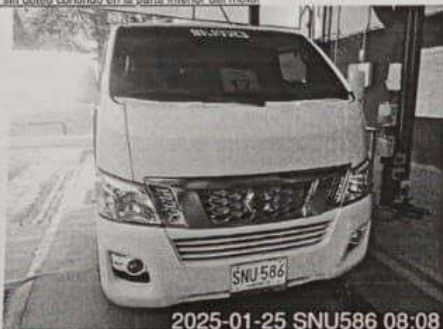
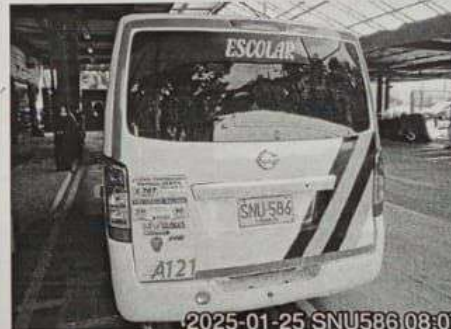
| Código | Descripción | Grupo | Tipo de defecto | |
|---|---|---|---|---|
| | Pérdidas de aceite sin goteo continuo en la transmisión o la caja | 6.14 Transmisión | | X |
| | Pérdidas de aceite sin goteo continuo | 6.12 Motor | | X |

: Fuga sin goteo continuo en la caja  
: Fuga sin goteo continuo en la parte inferior del motor
