RESULTADOS DE LA INSPECCIÓN

CDA GLORIETA GUAYABAL., NIT: 901160380-8
CRA 52 No. 9a-25, MEDELLIN (ANTIOQUIA)
TEL: 6073305 - 3013176894

Placa THL177	País Colombia	Servicio Público	Clase Microbus	Marca Nissan	Línea Urvan
Modelo 2008	No. de licencia de transito 10002592689	Fecha Matrícula 2008-11-14	Color Blanco	Combustible Diesel	VIN o Chasis JN1MG4E25Z0781237
No. Motor ZD30170431K	Tipo Motor DIESEL	Cilindraje 3000	Kilometraje 506813	Número de Sillas 5	Vidrios Polarizados SI () NO (X)

B. RESULTADOS DE LA INSPECCIÓN MECANIZADA REALIZADA DE ACUERDO CON LOS MÉTODOS DEFINIDOS EN LA NTC 5375

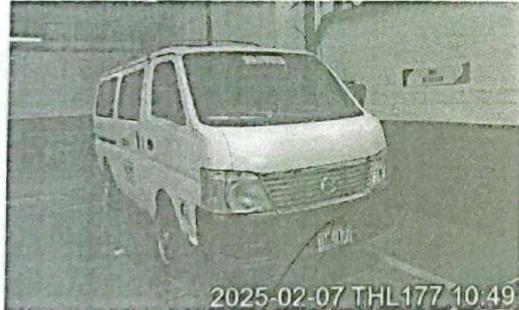
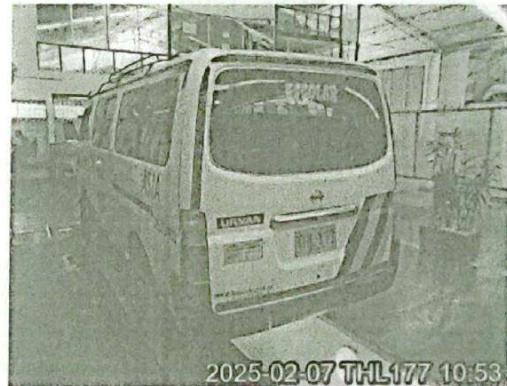
Código	Descripción	Grupo	Tipo de defecto	
			A	B
	Pérdidas de aceite sin goteo continuo	Motor		X
		Total	0	1

: SIN GOTEO CARTER
