RESULTADOS DE LA INSPECCIÓN

REVISIÓN TÉCNICOMECÁNICA

CDA LA 33 S.A.S, NIT: 811026246-1

| Placa<br>WDX384 | País<br>Colombia | Servicio<br>Público | Clase<br>Microbus | Marca<br>Renault | Línea<br>Nuevo master minibus | |

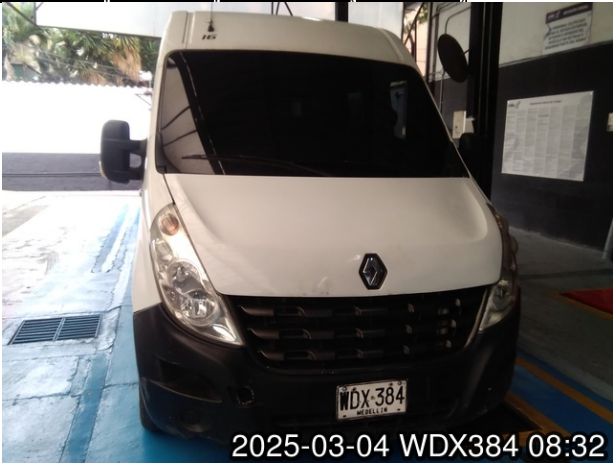
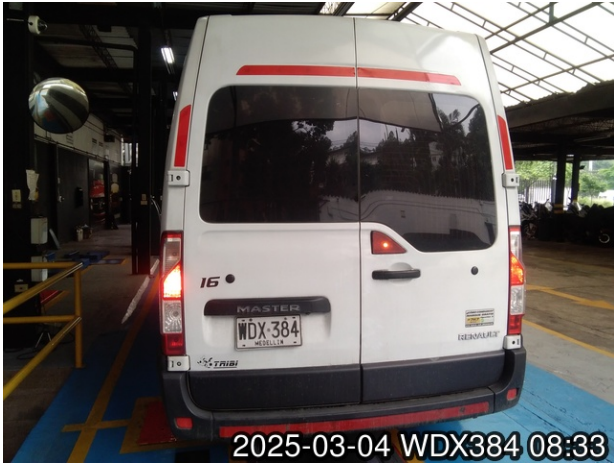
: Fuga sin goteo continuo en la parte inferior del motor  
: Parachoques delantero en mal estado  
: Fuga sin goteo continuo en la caja  
: Mal estado de los topes de la suspensión trasera (ambos lados)
