RESULTADOS DE LA INSPECCIÓN

CDA LA 33 S.A.S, NIT: 811026246-1
CARRERA 63 N 32 E 69, MEDELLIN (ANTIOQUIA)
TEL: 6044795995 - 6043628816

B. RESULTADOS DE LA INSPECCIÓN MECANIZADA REALIZADA DE ACUERDO CON LOS MÉTODOS DEFINIDOS EN LA NTC 5375

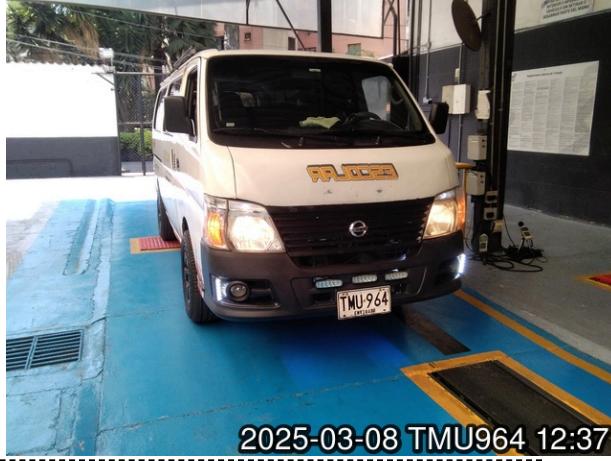
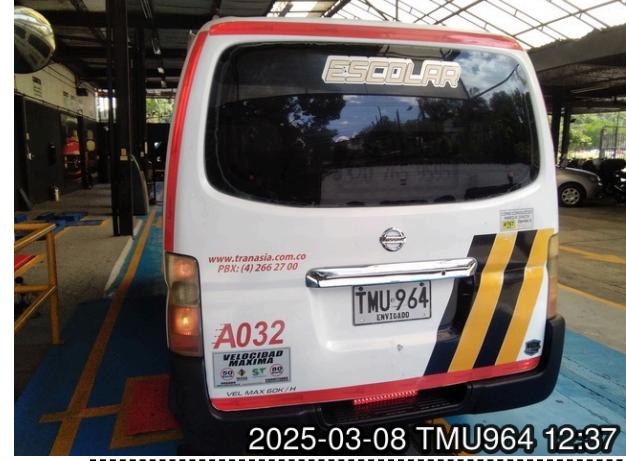
Código	Descripción	Grupo	Tipo de defecto	
			A	B
	Inexistencia o mal estado de los topes de suspensión	6.8 Suspensión		X
		Total	0	1

: Mal estado de topes de suspensión delanteros
 4.70 longitud del vehículo 4 longitud de cintas 85.1

: Mal estado de topes de suspensión delanteros
