RESULTADOS DE LA INSPECCIÓN

CDA LA 33 S.A.S, NIT: 811026246-1
CARRERA 63 N 32 E 69, MEDELLIN (ANTIOQUIA)
TEL: 6044795995 - 6043628816

Placa GTY243	País Colombia	Servicio Público	Clase Microbus	Marca Renault	Línea Nuevo master minibus
Modelo 2021	No. de licencia de transito 10027818804	Fecha Matrícula 2020-11-27	Color Blanco glacial	Combustible Diesel	VIN o Chasis 93YMAF4CEMJ452486
No. Motor M9TC678C031548	Tipo Motor DIESEL	Cilindraje 2299	Kilometraje 153754	Número de Sillas 15	Vidrios Polarizados SI () NO (X)

B. RESULTADOS DE LA INSPECCIÓN MECANIZADA REALIZADA DE ACUERDO CON LOS MÉTODOS DEFINIDOS EN LA NTC 5375

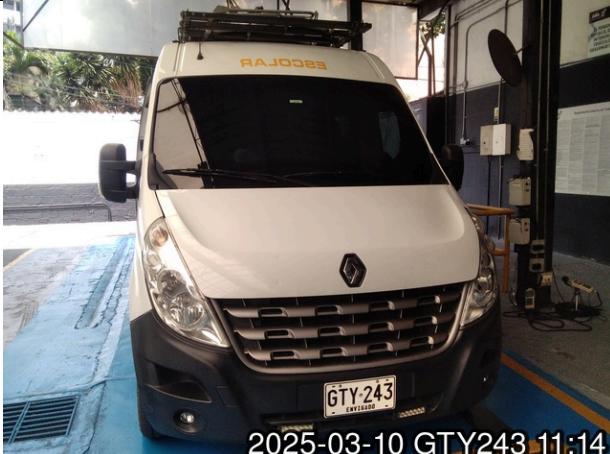
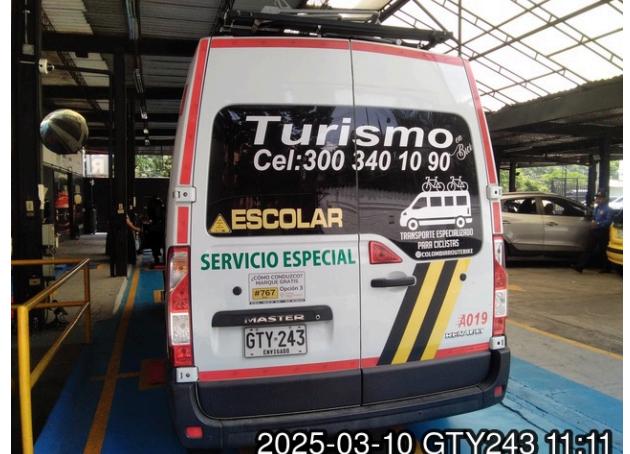
: Fuga sin goteo continuo en la parte inferior del motor

: Fuga sin goteo continuo en la caja

: Fuga sin goteo continuo en el sistema de dirección
