RESULTADOS DE LA INSPECCIÓN

Placa SNR457	País Colombia	Servicio Público	Clase Microbus	Marca Nissan	Línea Urvan
Modelo 2012	No. de licencia de transito 10015614530	Fecha Matrícula 2012-04-04	Color Blanco	Combustible Diesel	VIN o Chasis JN1MG4E25Z0796921
No. Motor ZD30298730K	Tipo Motor DIESEL	Cilindraje 2953	Kilometraje 371938	Número de Sillas 16	Vidrios Polarizados SI (X) NO () Blíndaje SI () NO (X)

B. RESULTADOS DE LA INSPECCIÓN MECANIZADA REALIZADA DE ACUERDO CON LOS MÉTODOS DEFINIDOS EN LA NTC 5375

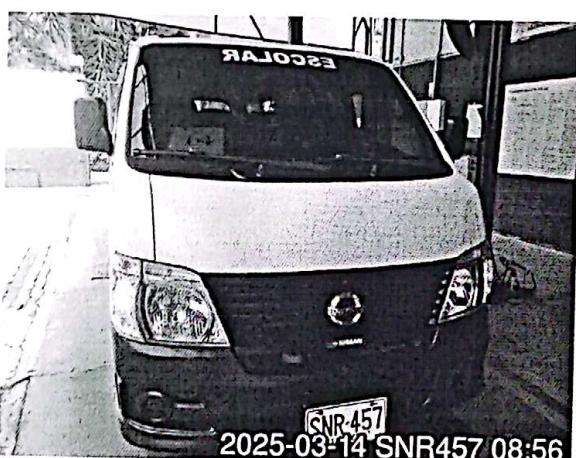
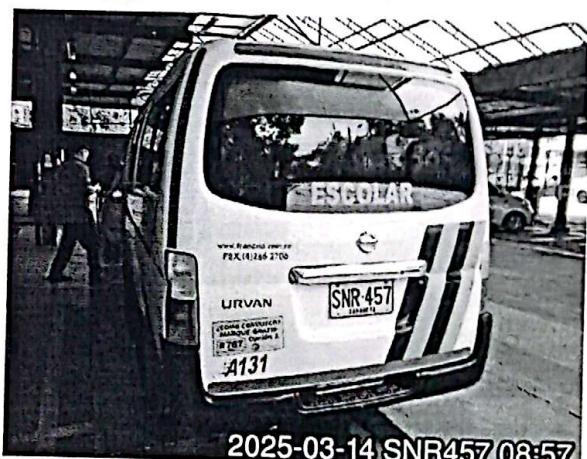
Eje1 derecha 1 4.38mm ; Eje2 derecha 1 4.78mm ; Eje1 Izquierda 1 4.34mm ; Eje2 Izquierda 1 4.61mm ; Llanta de repuesto 5.97mm ;
