# RESULTADOS DE LA INSPECCIÓN

CENTRO DE DIAGNOSTICO AUTOMOTOR LA AGUACATALA, NIT: 900967517-0  
CR 48#16 Sur 85, MEDELLIN (ANTIOQUIA)  
TEL: (4)5608224

| Placa<br>TSK887 | País<br>Colombia | Servicio<br>Público | Clase<br>Microbus | Marca<br>Nissan | Línea<br>Urvan e25 |

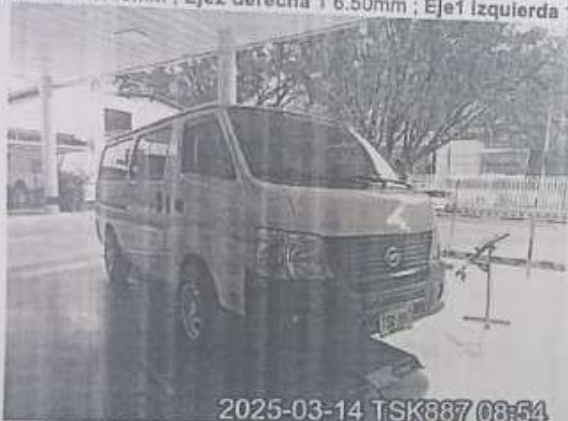
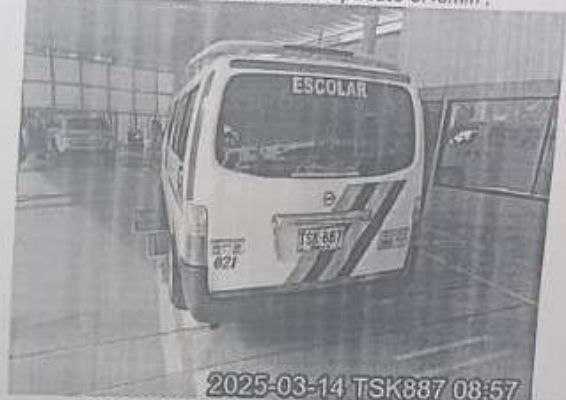
Kit de carretera completo y extintor vigente

Eje1 derecha 1 5.43mm ; Eje2 derecha 1 6.50mm ; Eje1 izquierda 1 4.34mm ; Eje2 izquierda 1 5.45mm ; Llanta de repuesto 3.45mm ;
