RESULTADOS DE LA INSPECCIÓN

CDA LA 33 S.A.S, NIT: 811026246-1
CARRERA 63 N 32 E 69, MEDELLIN (ANTIOQUIA)
TEL: 6044795995 - 6043628816

Placa SNQ459	País Colombia	Servicio Público	Clase Microbus	Marca Renault	Línea Master mb16 confort
Modelo 2012	No. de licencia de transito 10029608523	Fecha Matrícula 2011-07-21	Color Blanco glacial	Combustible Diesel	VIN o Chasis 93YCDDUH6CJ795241
No. Motor G9UA754C264024	Tipo Motor DIESEL	Cilindraje 2463	Kilometraje 0	Número de Sillas 16	Vidrios Polarizados SI (X) NO ()

B. RESULTADOS DE LA INSPECCIÓN MECANIZADA REALIZADA DE ACUERDO CON LOS MÉTODOS DEFINIDOS EN LA NTC 5375

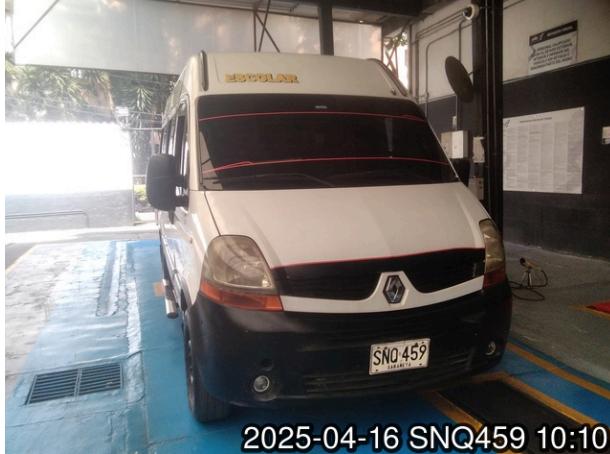
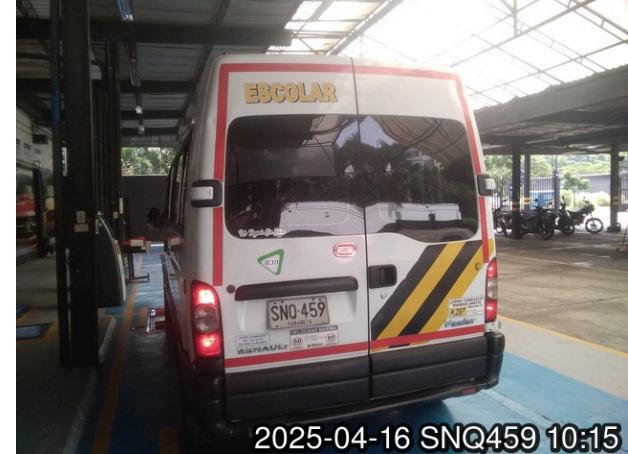
Código	Descripción	Grupo	Tipo de defecto		
			A	B	
Perdidas de aceite sin goteo continuo en la transmisión o la caja		6.14 Transmisión	X		
		Total	0	1

: Fuga sin goteo por transmisión
