RESULTADOS DE LA INSPECCIÓN

CDA LA 33 S.A.S, NIT: 811026246-1
CARRERA 63 N 32 E 69, MEDELLIN (ANTIOQUIA)
TEL: 6044795995 - 6043628816

B. RESULTADOS DE LA INSPECCIÓN MECANIZADA REALIZADA DE ACUERDO CON LOS MÉTODOS DEFINIDOS EN LA NTC 5375

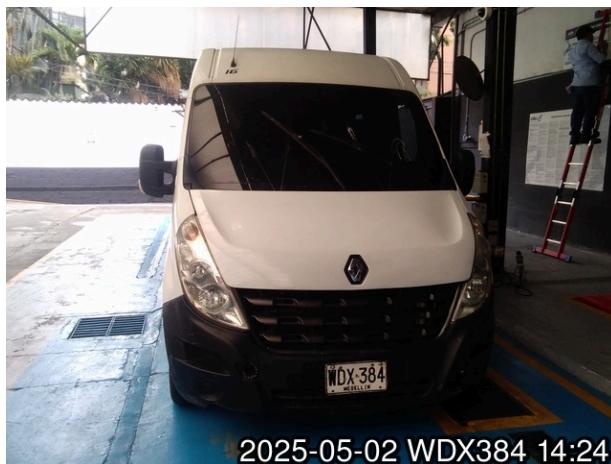
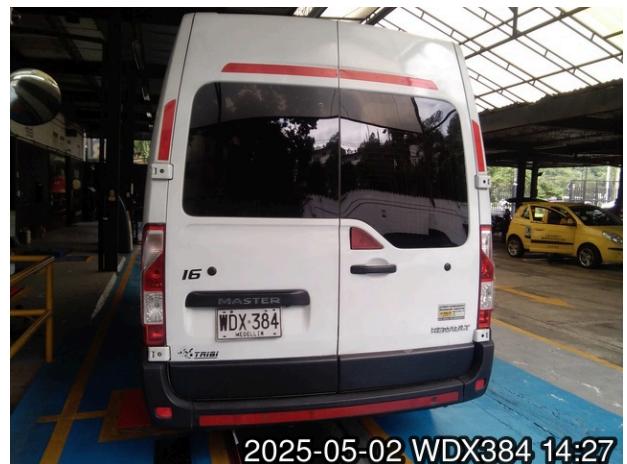
Johan Alexis Londoño Londoño [Inspección sensorial inferior], Johan Alexis Londoño Londoño [Foto trasera], Johan Alexis Londoño Londoño [Tercera placa], Luis Daniel Quijano Ballesteros [Alineación, peso, suspensión y frenos], Johan Alexis Londoño Londoño [Inspección sensorial exterior], Johan Alexis Londoño Londoño [Profundidad de labrado], Johan Alexis Londoño Londoño [Inspección sensorial interior], Johan Alexis Londoño Londoño [Alineación de luces], Johan Alexis Londoño Londoño [Inspección sensorial motor], Johan Alexis Londoño Londoño [Foto delantera],
