**IVESUR Colombia Medellín**

**No: 988236**
**A. INFORMACIÓN GENERAL**
**1. FECHA**

| Placa:<br><b>TJZ808</b> | País:<br><b>COLOMBIA</b> | Servicio:<br><b>PUBLICO</b> | Clase:<br><b>CAMIONETA</b> | Marca:<br><b>KIA</b> | Línea:<br><b>NIRO</b> |

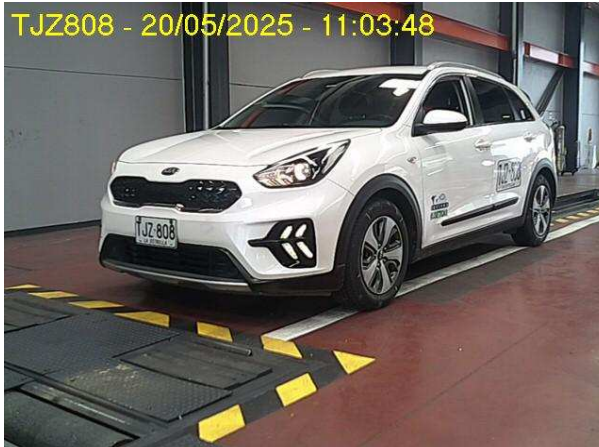
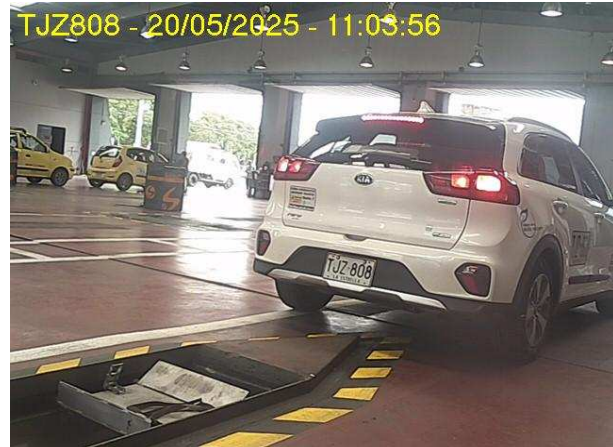
**G. FOTOGRAFÍAS TOMADAS**

Sensorial Exterior/Interior (1009) EDWIN ALEJANDRO MEDINA Alineación al paso (1009) EDWIN ALEJANDRO MEDINA  
Sensorial Bajos (1009) EDWIN ALEJANDRO MEDINA  
Alumbrado (1009) EDWIN ALEJANDRO MEDINA Frenos y Suspensión (1009) EDWIN ALEJANDRO MEDINA Rines y Llantas (1009) EDWIN ALEJANDRO MEDINA  
Foto D. (1009) EDWIN ALEJANDRO MEDINA Foto T. (1009) EDWIN ALEJANDRO MEDINA
