# RESULTADOS DE LA INSPECCIÓN

CDA LA 33 S.A.S. NIT: 811026246-1  
CARRERA 63 N 32 E 69, MEDELLIN (ANTIOQUIA)  
TEL: 6044795995 - 6043628816

| Placa<br>STY939 | País<br>Colombia | Servicio<br>Público | Clase<br>Microbus | Marca<br>Nissan | Línea<br>Urvan |

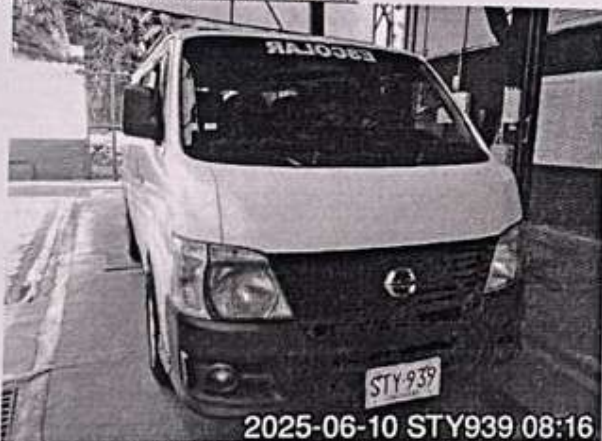
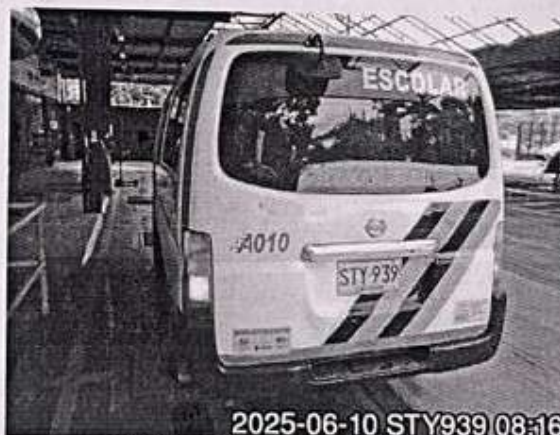
| Código | Descripción | Grupo | Tipo de defecto | |
|---|---|---|---|---|
| | Pérdidas de aceite sin goteo continuo | 6.12 Motor | | X |

: Fuga sin goteo continuo en la parte inferior del motor
