# RESULTADOS DE LA INSPECCIÓN

CENTRO DE DIAGNOSTICO AUTOMOTOR LA AGUACATALA NIT: 900967517-0  
CR 48616 Sur 85, MEDELLIN (ANTIOQUIA)  
TEL: (4) 5608224

| Placa<br>TOY984 | País<br>Colombia | Servicio<br>Público | Clase<br>Microbus | Marca<br>Kia | Línea<br>Pregio grand gs |

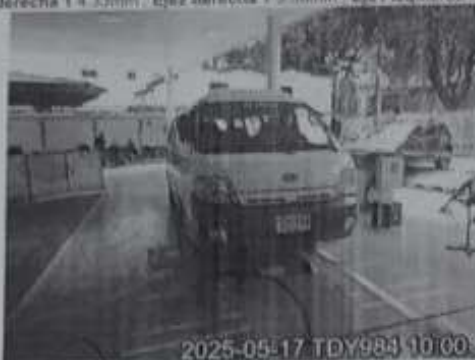
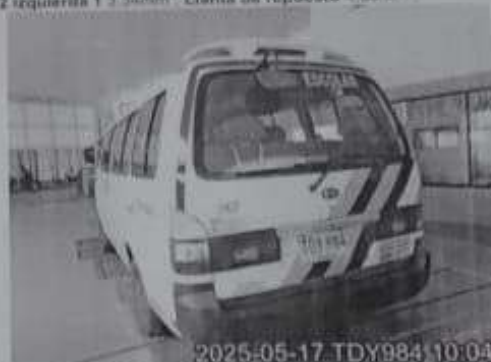
Air de carretera en buen estado, extintor vigente

Eje1 derecha 1.4.33mm Eje2 derecha 1.3.36mm Eje1 izquierda 1.4.34mm Eje2 izquierda 1.3.34mm Llanta de repuesto 4.53mm
