RESULTADOS DE LA INSPECCIÓN

Los Bucaros CENTRO DE DIAGNOSTICO AUTOMOTOR LOS BUCAROS, NIT: 900139778-4

Placa TMV716	País Colombia	Servicio Público	Clase Microbus	Marca Nissan	Línea Urvan ahz gl
Modelo 2007	No. de licencia de transito 10018187947	Fecha Matrícula 2007-03-26	Color Blanco	Combustible Diesel	VIN o Chasis JN1MG4E25Z0726401
No. Motor ZD30088807K	Tipo Motor DIESEL	Cilindraje 2953	Kilometraje 511600	Número de Sillas 14	Vidrios Polarizados SI (X) NO ()

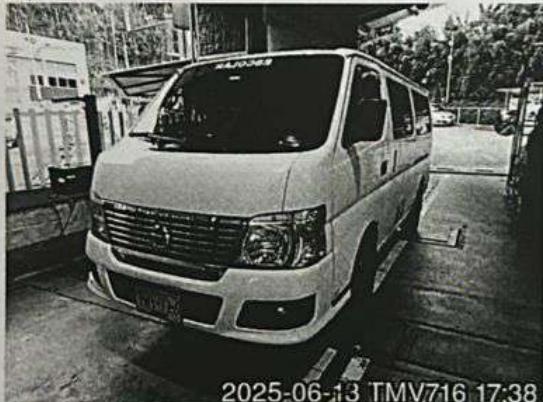
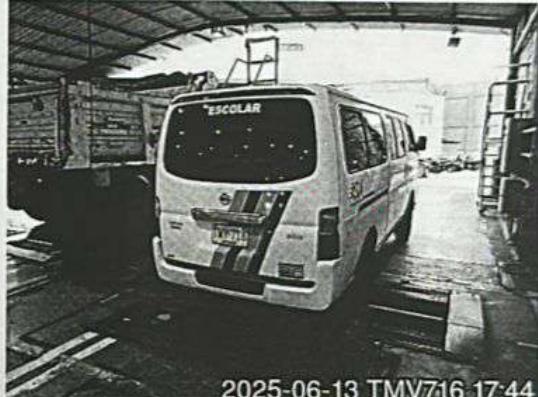
Edix Alejandro Cifuentes Tellez [Inspección sensorial inferior], Laura Melisa Figueroa Morelo [Profundidad de labrado], Laura Melisa Figueroa Morelo [Inspección sensorial exterior], Laura Melisa Figueroa Morelo [Foto delantera], Edix Alejandro Cifuentes Tellez [Inspección sensorial motor], Laura Melisa Figueroa Morelo [Inspección sensorial interior], Laura Melisa Figueroa Morelo [Alineación, peso, suspensión y frenos], Laura Melisa Figueroa Morelo [Tercera placa], Laura Melisa Figueroa Morelo [Foto trasera]
