RESULTADOS DE LA INSPECCIÓN

CDA LA 3 S.A.S. NIT: 811026240-1  
CARRERA 63 N 32 E 69, MEDELLÍN (ANTIOQUIA)  
TEL: 6044735905 - 6043626616

| SNQ832 | Colombia | Público | Microbus |
| Nissan | | Urvan | |

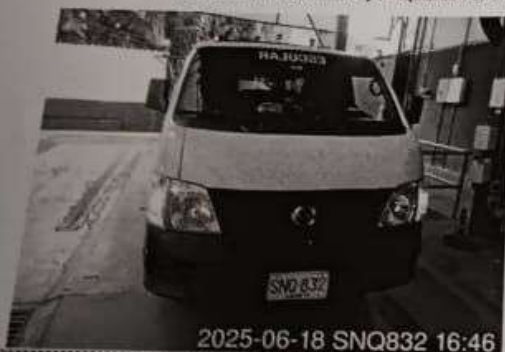
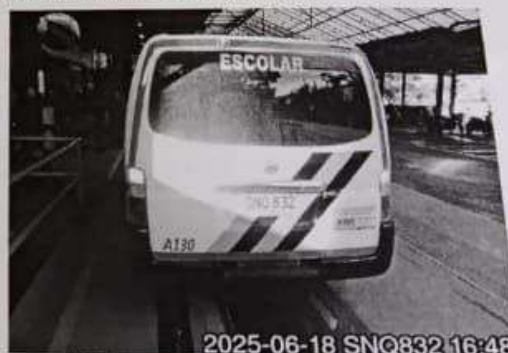
4.70 longitud del vehículo 4.20 longitud de cintas 89.3 % Alt lux 80cm Dist 51cm

Presion eje1 derecha 1 44.0 PSI Presion eje1 izquierda 1 44.0 PSI Presion eje2 derecha 1 44.0 PSI Presion eje2 izquierda 1 44.0 PSI  
\* Las prueba de luces (si aplica) está reportada en kix a 1m como se establece en la NTC 5375:2012

Eje1 derecha 1 5.62mm ; Eje2 derecha 1 5.41mm ; Eje1 izquierda 1 5.76mm ; Eje2 izquierda 1 5.52mm ; Llantia de repuesto 4.99mm ;
