# RESULTADOS DE LA INSPECCIÓN

CDA LA 33 S.A.S. NIT: 811026246-1  
CARRERA 63 N 32 E 69, MEDELLIN (ANTIOQUIA)  
TEL: 6044795995 - 6043628816

Placa SNR457	País Colombia	Servicio Público	Clase Microbus	Marca Nissan	Línea Urvan
Modelo 2012	No. de licencia de tránsito 10015614530	Fecha Matricula 2012-04-04	Color Blanco	Combustible Diesel	VIN o Chasis JN1MG4E25Z0796921
No. Motor ZD30298730K	Tipo Motor DIESEL	Cilindraje 2953	Kilometraje 380059	Número de Sillas 16	Vidrios Polarizados SI (X) NO ( )
					Blindaje SI ( ) NO (X)

## B. RESULTADOS DE LA INSPECCIÓN MECANIZADA REALIZADA DE ACUERDO CON LOS MÉTODOS DEFINIDOS EN LA NTC 5375

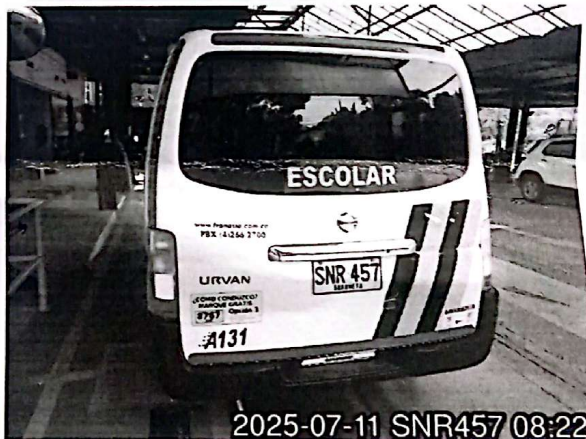
## A front-facing view of a white van parked in a lot. The van has a black grille with a central emblem and large headlights. The license plate is white with black text reading "SNR-457". The background shows a paved area and some structures. A timestamp "2025-07-11 SNR457 08:22" is overlaid at the bottom.
