| Placa<br>TFP815 | País<br>Colombia | Servicio<br>Público | Clase<br>Microbus | Marca<br>Nissan | Línea<br>Urvan | | |

8. RESULTADOS DE LA INSPECCIÓN MECANIZADA REALIZADA DE ACUERDO CON LOS MÉTODOS DEFINIDOS EN LA NTC 5375

REVISIÓN TÉCNICOMECÁNICA

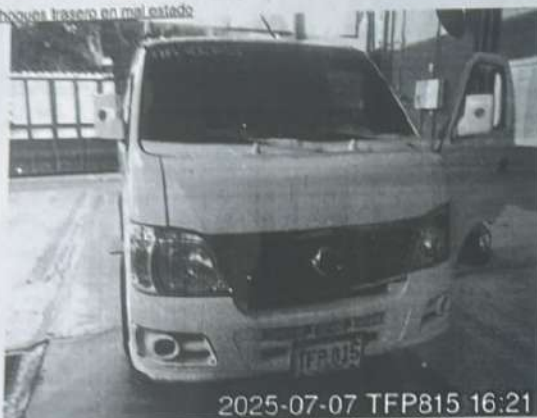
2025-07-07 TFP815 16:21

| D. DEFECTOS ENCONTRADOS EN LA INSPECCIÓN VISUAL DE ACUERDO CON LOS METODOS Y CRITERIOS DEFINIDOS EN LA NTC 5375 | | | Tipo de defecto | |
|---|---|---|---|---|
| | Mal estado de parachoques y/o defensas | Total | 0 | 1 |

Parachoques trasero en mal estado
