# RESULTADOS DE LA INSPECCIÓN

CDA LA 33 S.A.S. NIT: 811026246-1  
CARRERA 63 N 32 E 68, MEDELLIN (ANTIOQUIA)  
TEL: 6044795995 - 6043628816

## B. RESULTADOS DE LA INSPECCIÓN MECANIZADA REALIZADA DE ACUERDO CON LOS METODOS DEFINIDOS EN LA NTC 5375

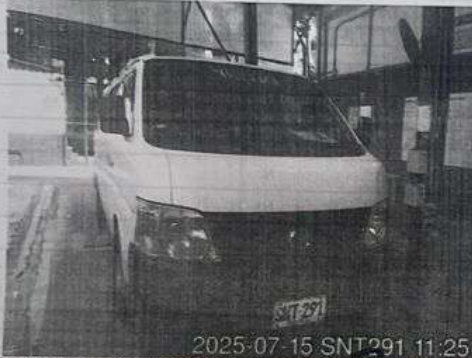
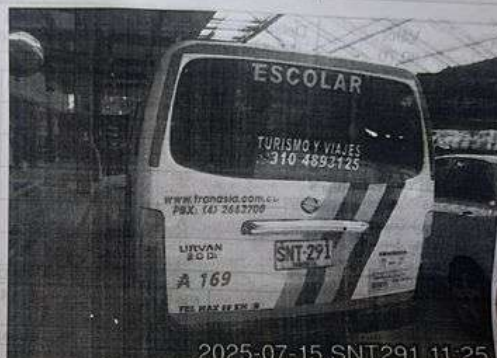
Presion eje1 derecha 1 44.0 PSI Presion eje1 izquierda 1 44.0 PSI Presion eje2 derecha 1 44.0 PSI Presion eje2 izquierda 1 44.0 PSI  
\* Las prueba de luces (si aplica) está reportada en kix a 1m como se establece en la NTC 5375:2012

Eje1 derecha 1 6.78mm ; Eje2 derecha 1 2.13mm ; Eje1 izquierda 1 6.62mm ; Eje2 izquierda 1 2.14mm ; Llanta de repuesto 2.98mm ;
